改善箇所説明図

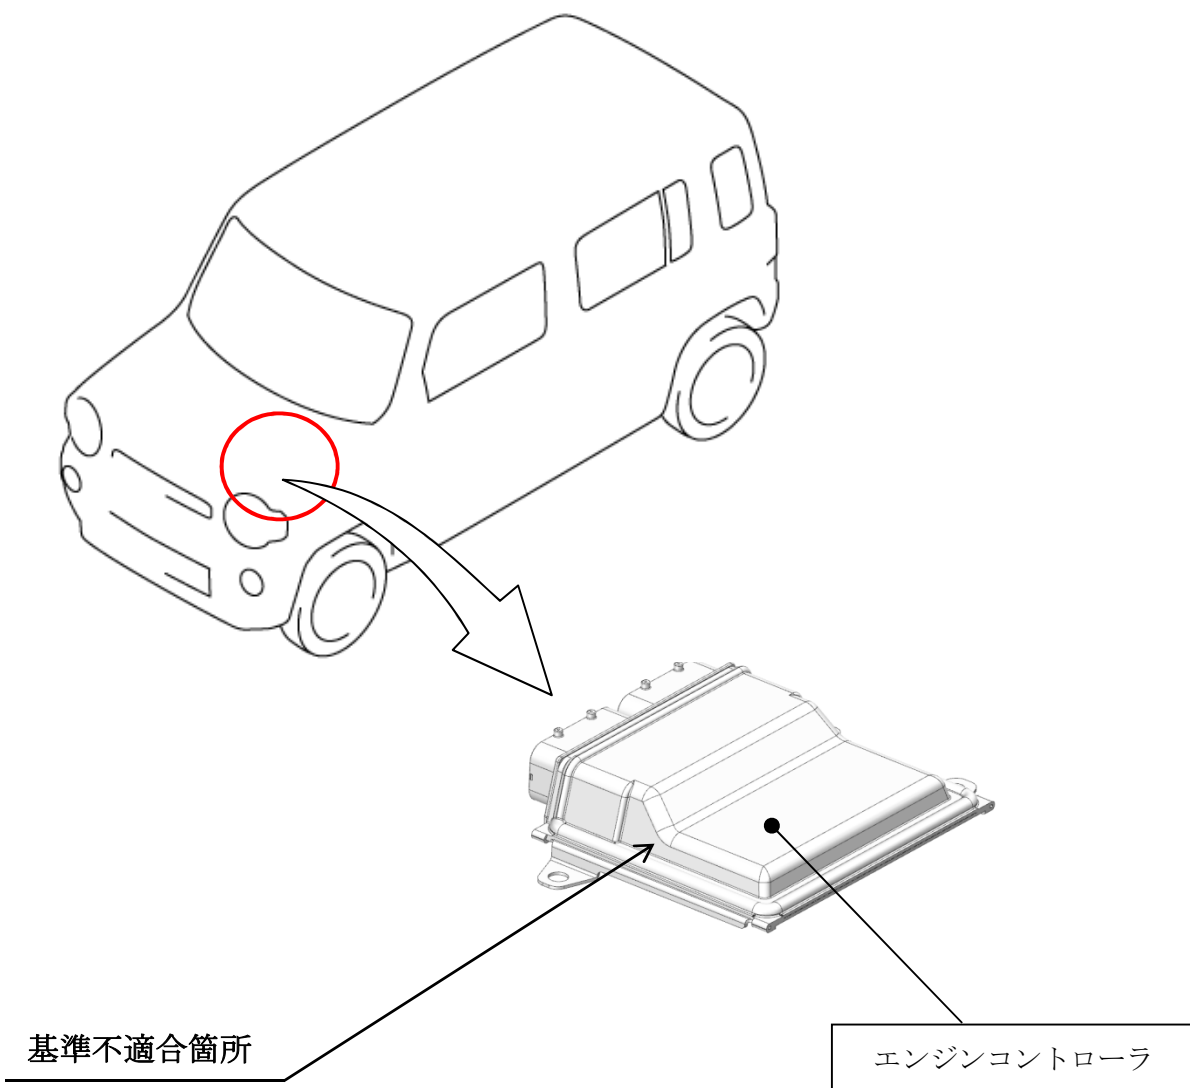
エンジンコントローラにおいて、アイドリング時における吸入空気量の制御プログラムが不適切なため、Dレンジで停車中に吸入空気量が不足することがある。そのため、アイドリング回転数が低下し、最悪の場合、エンストに至るおそれがある。

全車両、エンジンコントローラの制御プログラムを対策プログラムに書き換える。

識別： IDプレートに緑色のシールを貼付する。
