改善箇所説明図

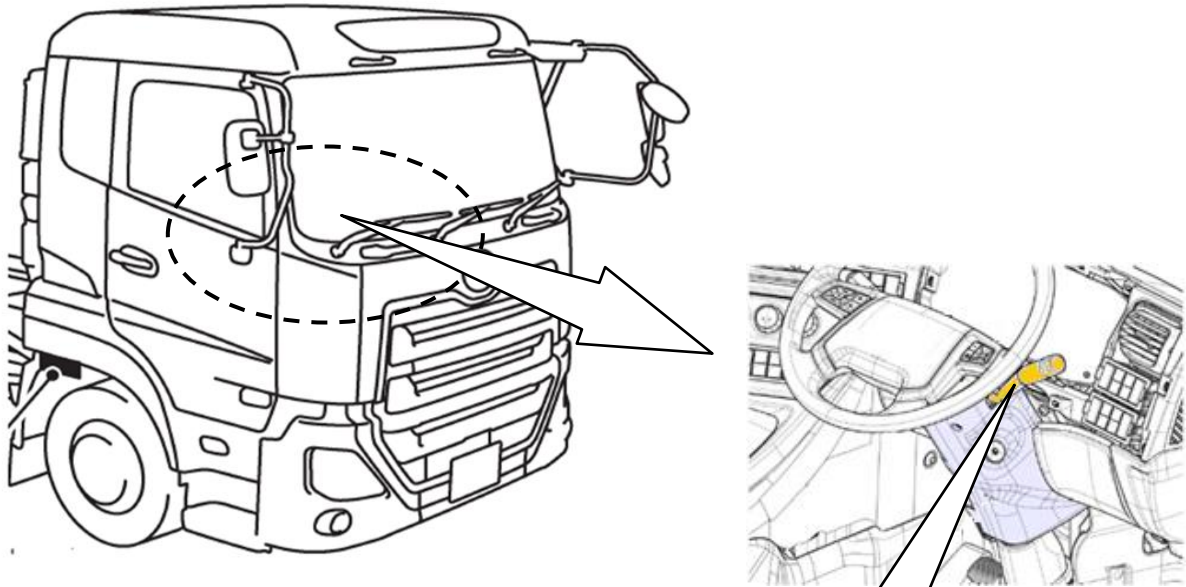
前照灯操作スイッチ(コンビネーションスイッチ)

基準不適合発生箇所

大型トラックの灯火装置において、前照灯操作スイッチの配線用端子のかしめが不適切なため、当該端子部の接触抵抗が増大するものがある。そのため、当該端子部が導通不良を起こし、前照灯が不灯となるおそれがある。

識別ペイント塗布

全車両、前照灯操作スイッチを対策品に交換する。

識別： 前照灯操作スイッチレバー根元部下側に赤色のペイントを塗布する。
