改善箇所説明図

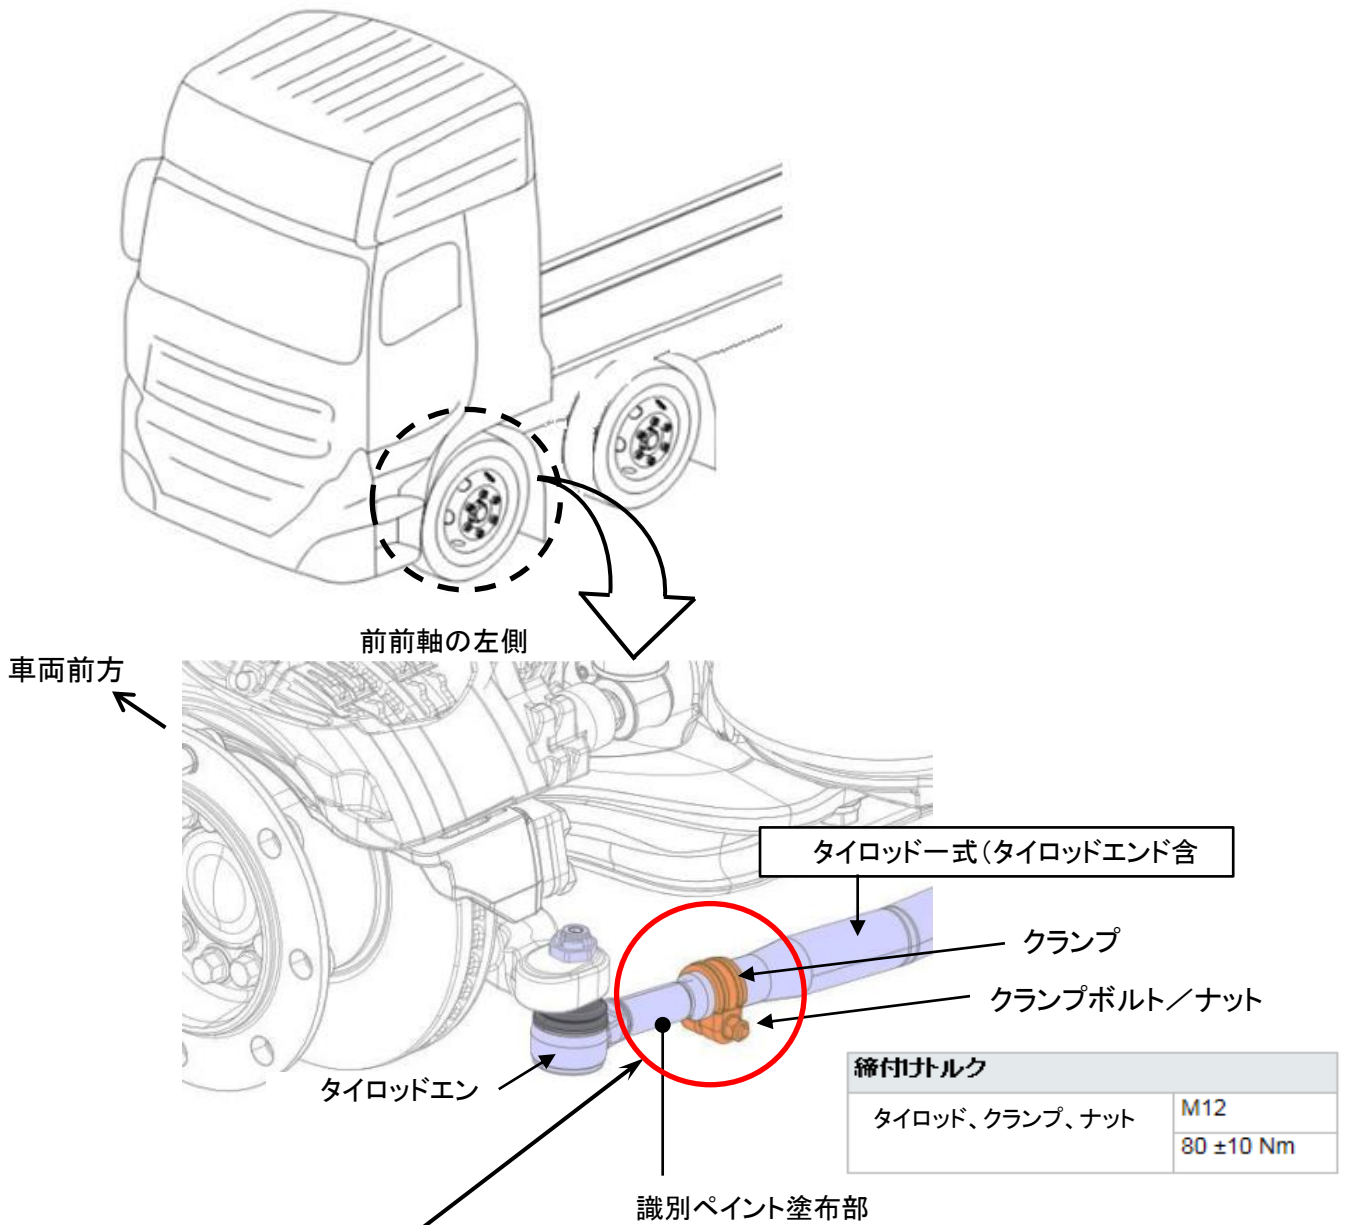
基準不適合発生箇所

低床式2軸の大型トラックのかじ取り装置において、前前軸タイロッド左側のクランプボルト/ナットの締付けトルクが不適切なため、クランプの締付力が低下するものがある。そのため、タイロッドエンド部のねじ部にガタが生じ、泥水や融雪剤などが浸入し、そのままの状態で使用を続けると、タイロッドエンド部のねじ山が損傷して、最悪の場合、タイロッドエンド部からタイロッドが抜けて操舵不能になるおそれがある。

改善措置の内容

全車両、前前軸タイロッド一式を良品と交換する。

識別: 作業完了車には、左タイロッドエンドのシャフト部下面に黄色ペイントを塗布する。
