改善箇所説明図

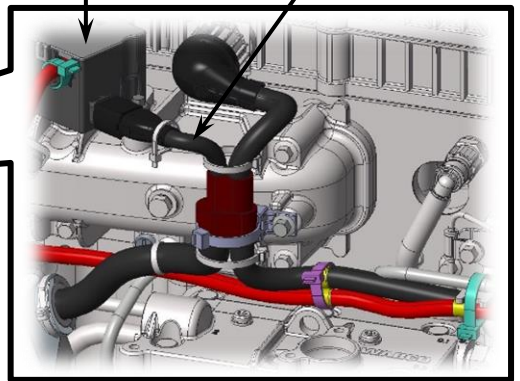
【対策前: プレヒータリレーとアース配線】

基準不適合発生箇所

プレヒータリレー アース配線

原動機の冷間時に始動性を補助する吸入空気予熱装置において、プレヒータリレーの防水・防錆加工時の脱泡が不十分なため、希に気泡が回路基板上に残存し、温度上昇によって気泡内で微少なガスが発生することがある。そのため、ガスによる化学変化により当該リレー回路が短絡し、常時通電状態となり、警告が表示され、最悪の場合、プレヒータリレーが過熱して焼損・火災に至るおそれがある。

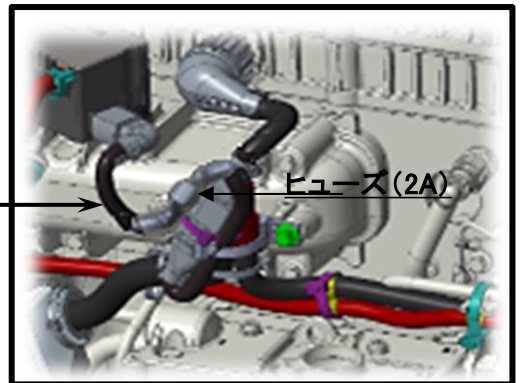
【対策後: ヒューズ(2A) 付き配線を追加】

ヒューズ付き配線

全車両、当該リレーのアース配線にヒューズ(2A) 付き配線を追加する。なお、配線の追加後に警告表示が出た場合は、プレヒータリレーを新品に交換する。
