# 改善箇所説明図

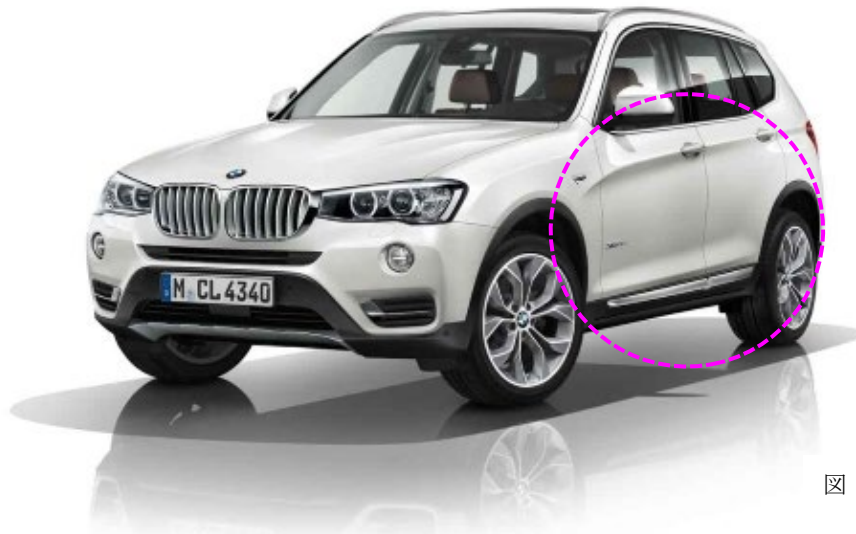
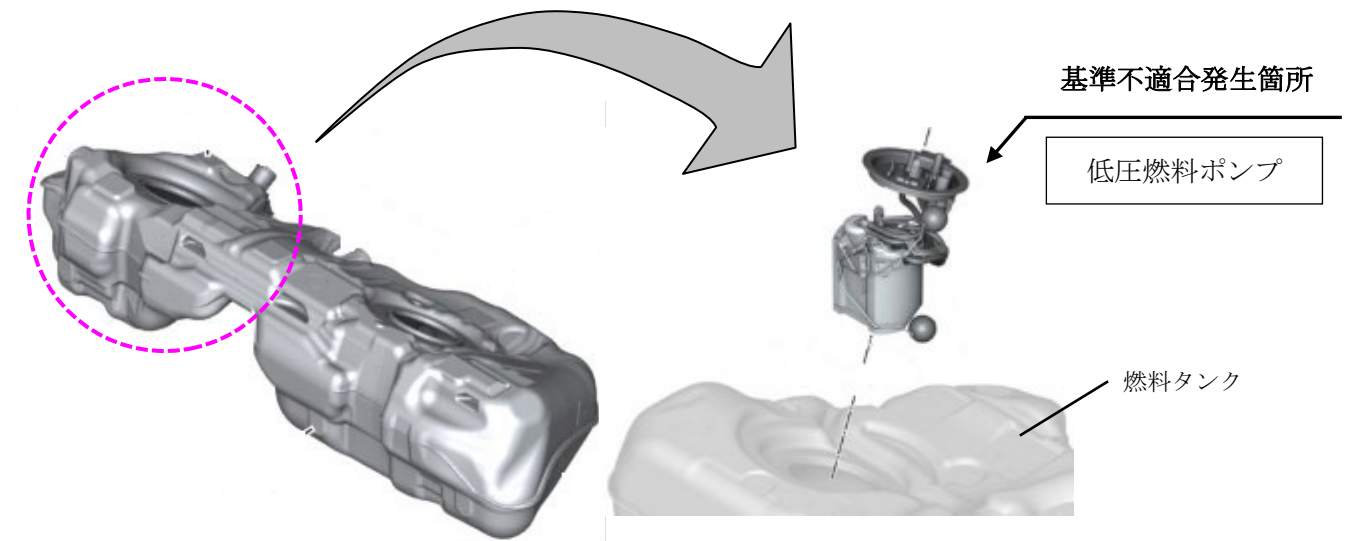
図：左ハンドル

注)  は、対策品に交換する部品を示す。

低圧燃料ポンプにおいて、燃料成分に対する検証が不十分なため、日本仕様の燃料に含まれる成分が低圧燃料ポンプのジェローター（金属製圧送ギア）部分に付着し、堆積することがある。そのため、堆積物が抵抗となって燃料ポンプが作動不良となり、最悪の場合、アイドリングストップからのエンジン再始動が出来なくなるおそれがある。

全車両、低圧燃料ポンプを対策品と交換する。

識別：左フロントドアロアヒンジ取り付けボルト（下側）の頭に白ペンを塗布する。
