改善箇所説明図

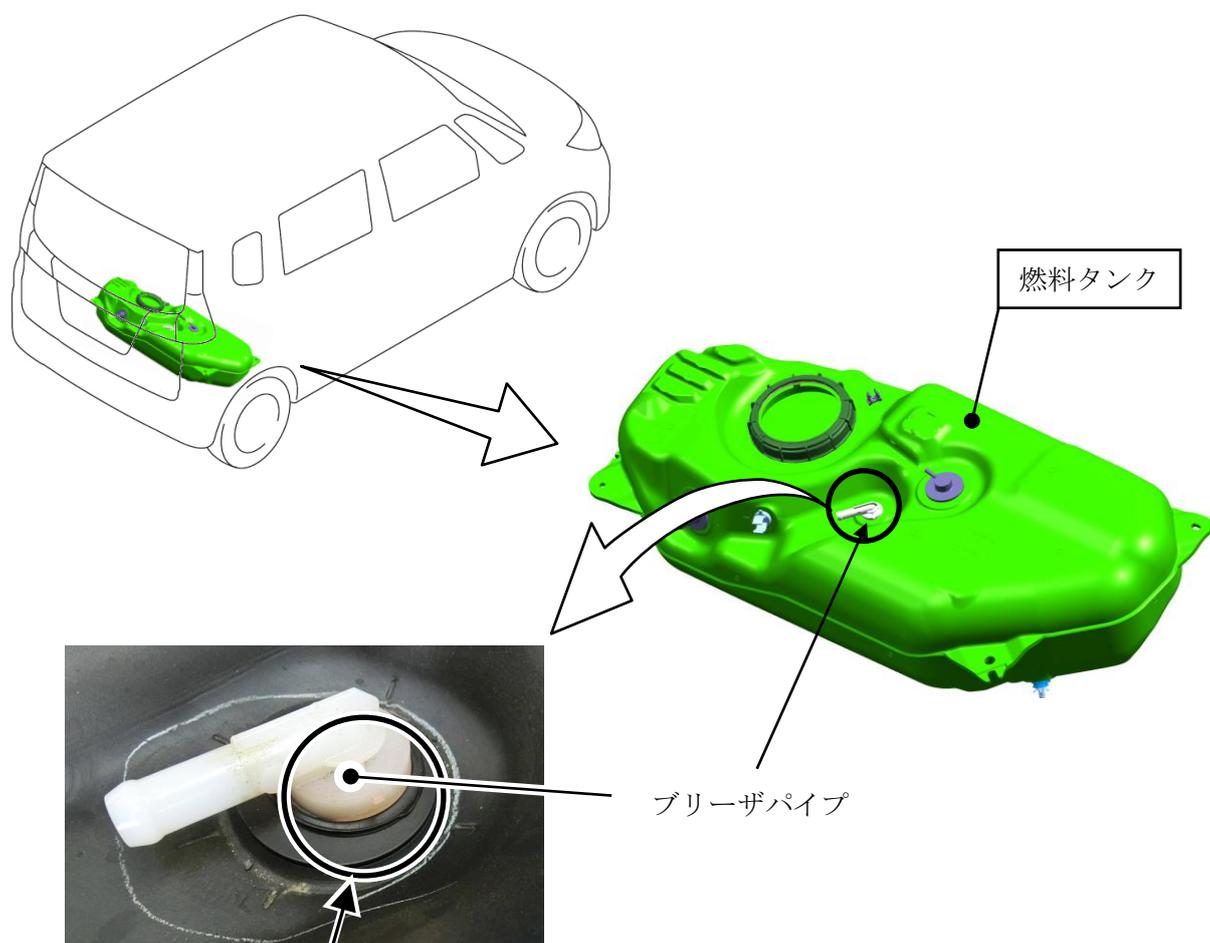
基準不適合発生箇所

樹脂製燃料タンクにおいて、製造工程が不適切なため、ブリーザパイプが燃料タンクに適切に溶着されていないものがある。そのため、使用過程における車両振動等により溶着部が剥がれ、燃料を満タンに給油すると当該溶着部から燃料が漏れるおそれがある。

全車両、燃料タンクを点検し、ブリーザパイプの溶着が不適切な場合、燃料タンクを良品に交換する。

識別： IDプレートに水色のシールを貼付する。
