改善箇所説明図

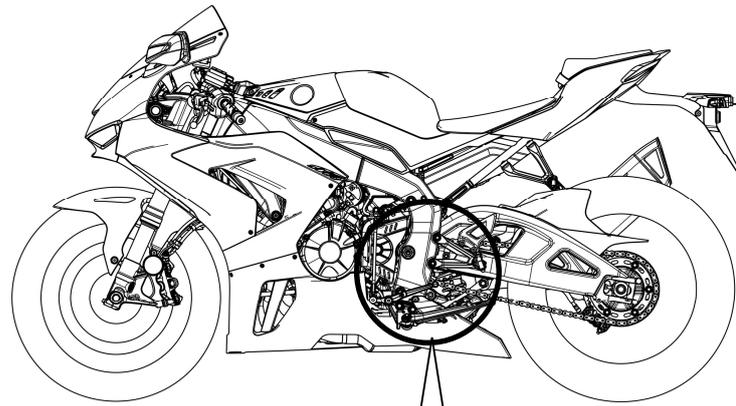
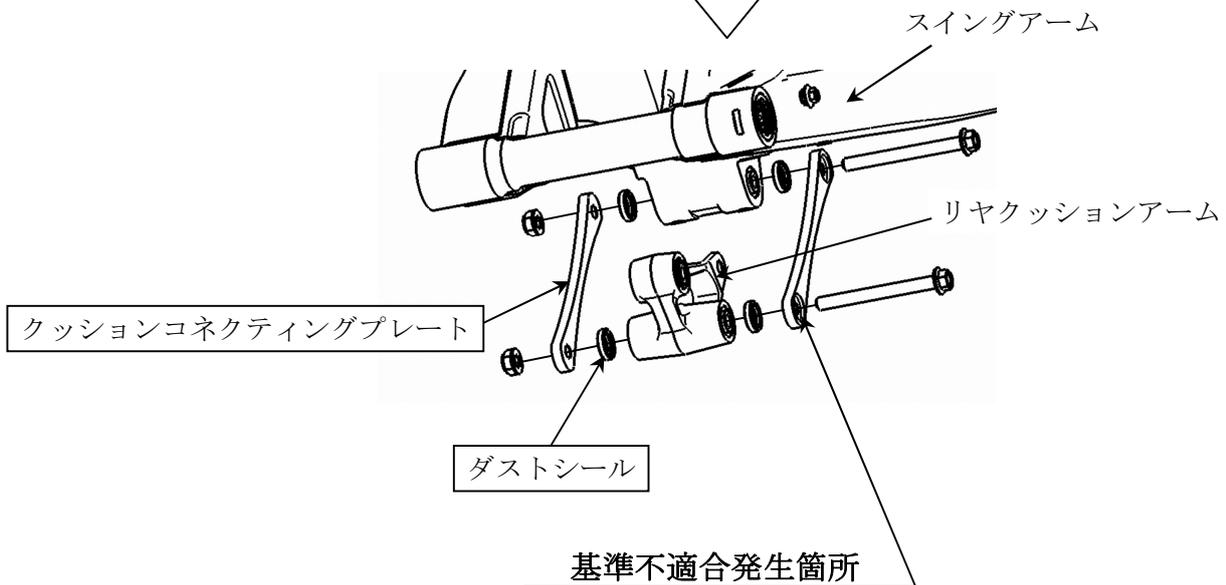
緩衝装置において、リヤクッションアームとスイングアームを連結するクッションコネクティングプレートの組付け作業指示が不適切なため、当該プレートの表裏を逆向きに組付けたものがある。そのため、凹凸路面等を繰り返し走行するとプレートが折損し、最悪の場合、走行安定性が損なわれるおそれがある。

全車両、クッションコネクティングプレートの組付け状態を点検し、該当するものはクッションコネクティングプレートとダストシールを新品と交換する。
