# 改善箇所説明図

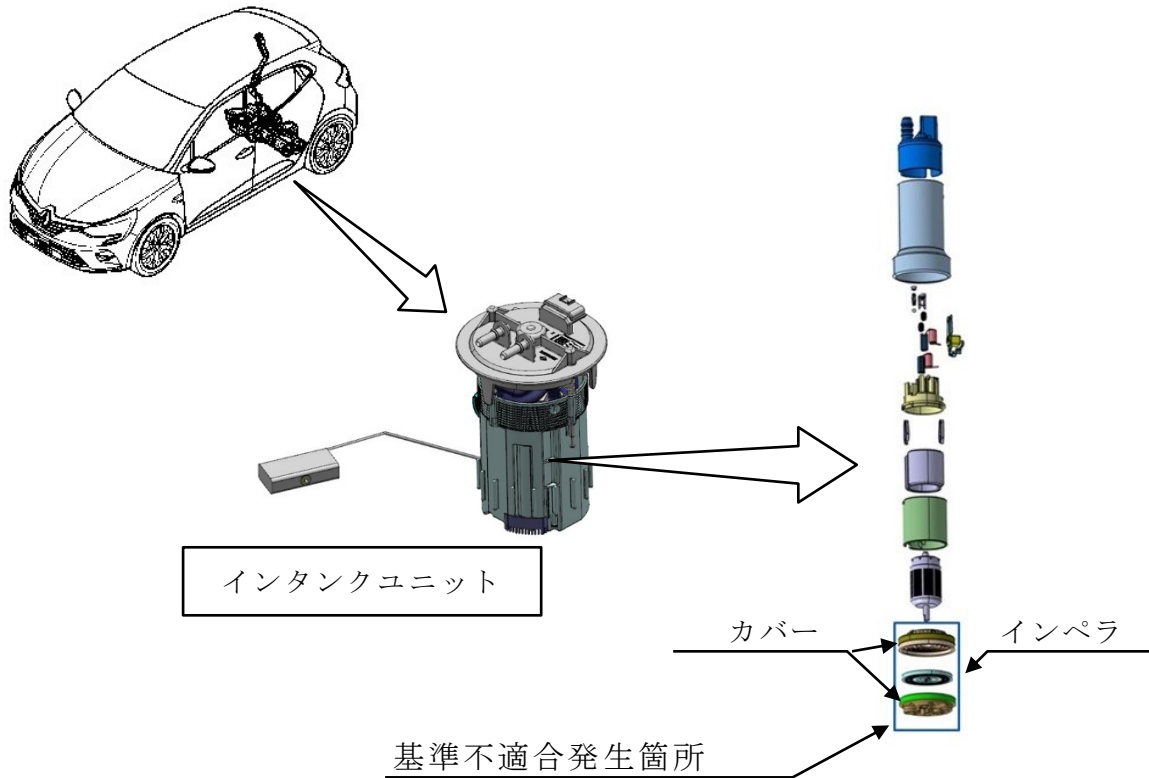
注:  は、交換する部品を示す。

燃料ポンプのインタンクユニットにおいて、樹脂製インペラとカバーのクリアランス設計が不適切なため、燃料温度の上昇によって樹脂製インペラが変形することがある。そのため、カバーと接触し、燃料ポンプモーターが作動不良となり、最悪の場合、走行中エンストに至るおそれがある。

全車両、インタンクユニットを対策品と交換する。

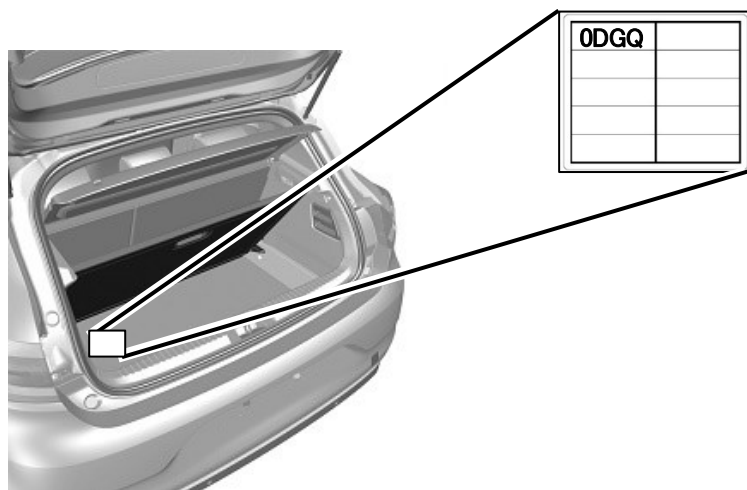
ブルーステッカーの空欄に0DGQ と記入し、トランク床面の左側パネルに貼り付ける。

ブルーステッカー：  
寸法：縦6.5cm、横7.5cm  
色：青地に黒枠を印刷
