改善箇所説明図

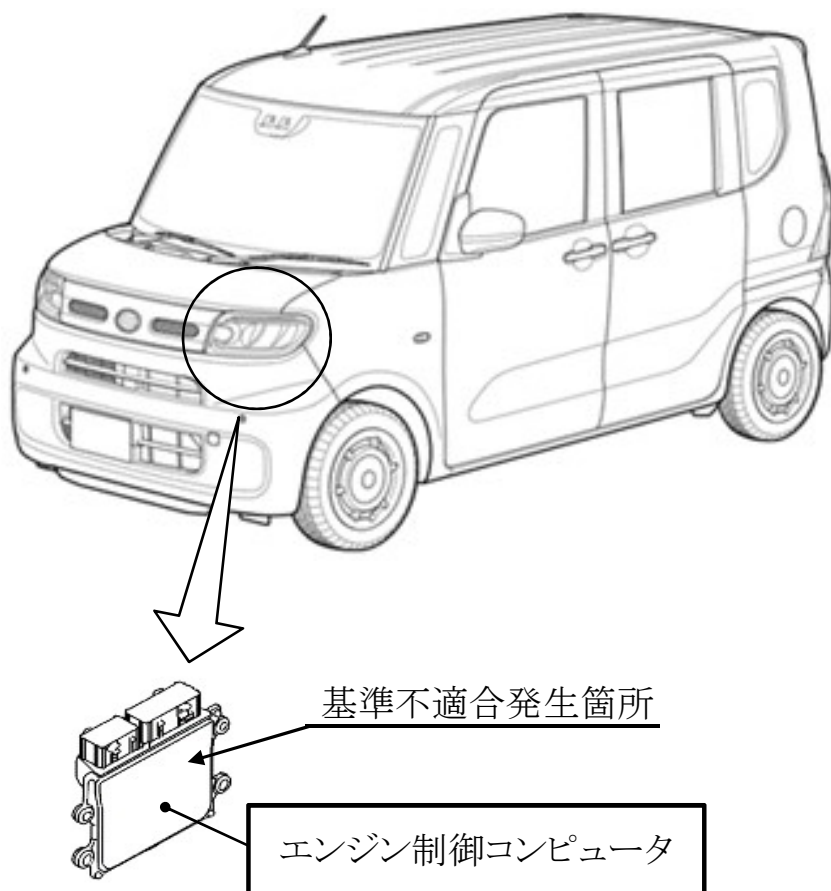
注: はプログラムを修正する部品を示す。

ターボ車のエンジン制御コンピュータにおいて、吸気管圧力センサの異常判定の設定が不適切なため、高地等の気圧の低い環境下で減速した際に誤ってセンサ異常を検出することがある。そのため、そのままの状態で使用を続けると、走行中にエンジン警告灯が点灯するとともに横滑り防止装置が作動しなくなるおそれがある。

全車両、エンジン制御コンピュータのプログラムを修正する。
