改善箇所説明図

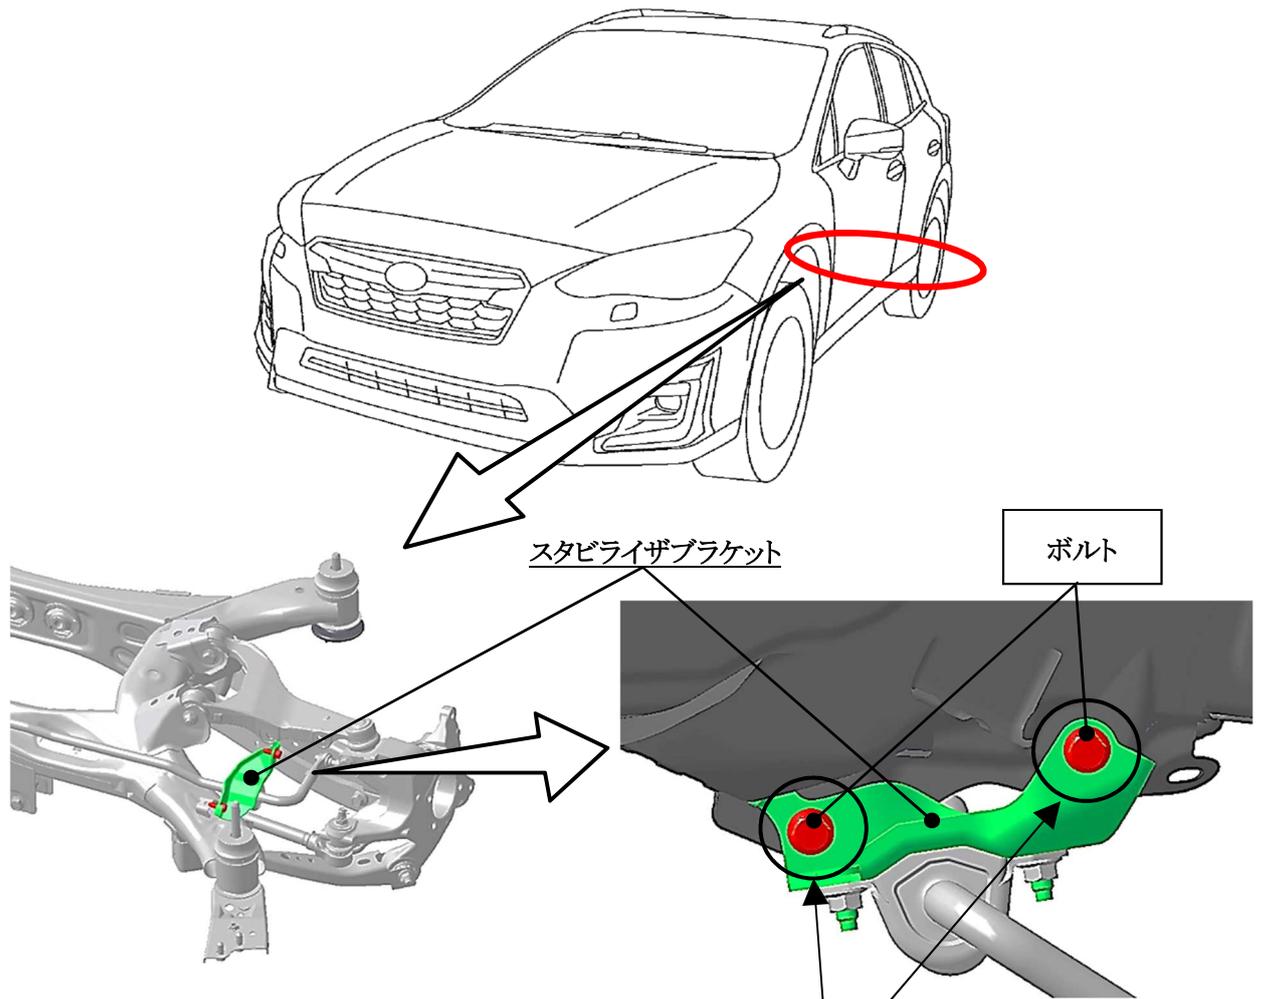
基準不適合発生箇所

リヤスタビライザのブラケットと車体の締結面において、使用過程でボルトが緩み、当該取り付け部にガタが生じて異音が発生することがある。そのまま使用を続けるとボルトが脱落する可能性があり、最悪の場合ブラケットが周辺部品を傷つけるおそれがある。

全車両、当該取付ボルトの状態を点検し、規定トルクで締付けを行う。また、ボルトが脱落していた場合は、新品のボルトを取付ける。
