改善箇所説明図

不具合内容

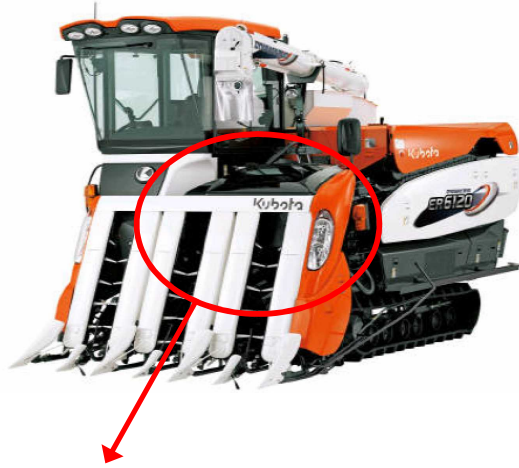
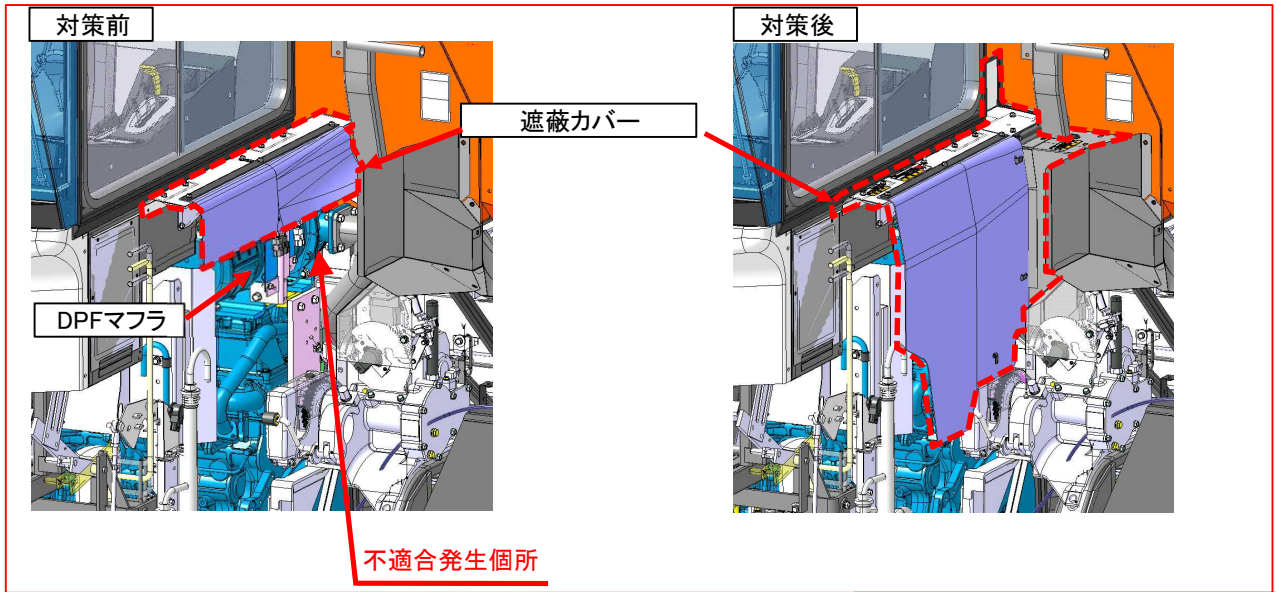
注) 赤点線印は交換部品を示す。

刈取脱穀作業車において、DPFマフラ高温部を遮蔽するカバーの設計が不適切な為、DPFマフラ周辺に麦ワラが堆積することがある。そのためDPFマフラ出口パイプ部と麦ワラが接触し、DPF再生処理中にDPFマフラ出口パイプ部の表面温度が上昇し、最悪の場合、麦ワラが発火することで車両火災に至るおそれがある。

全車両、遮蔽カバーを対策品に交換する。

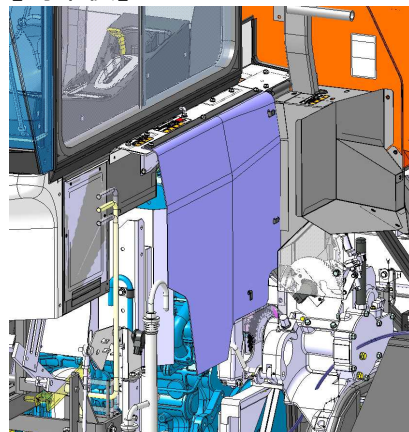
【対策後】

形状の違いで識別可能。
