## 改善箇所説明図

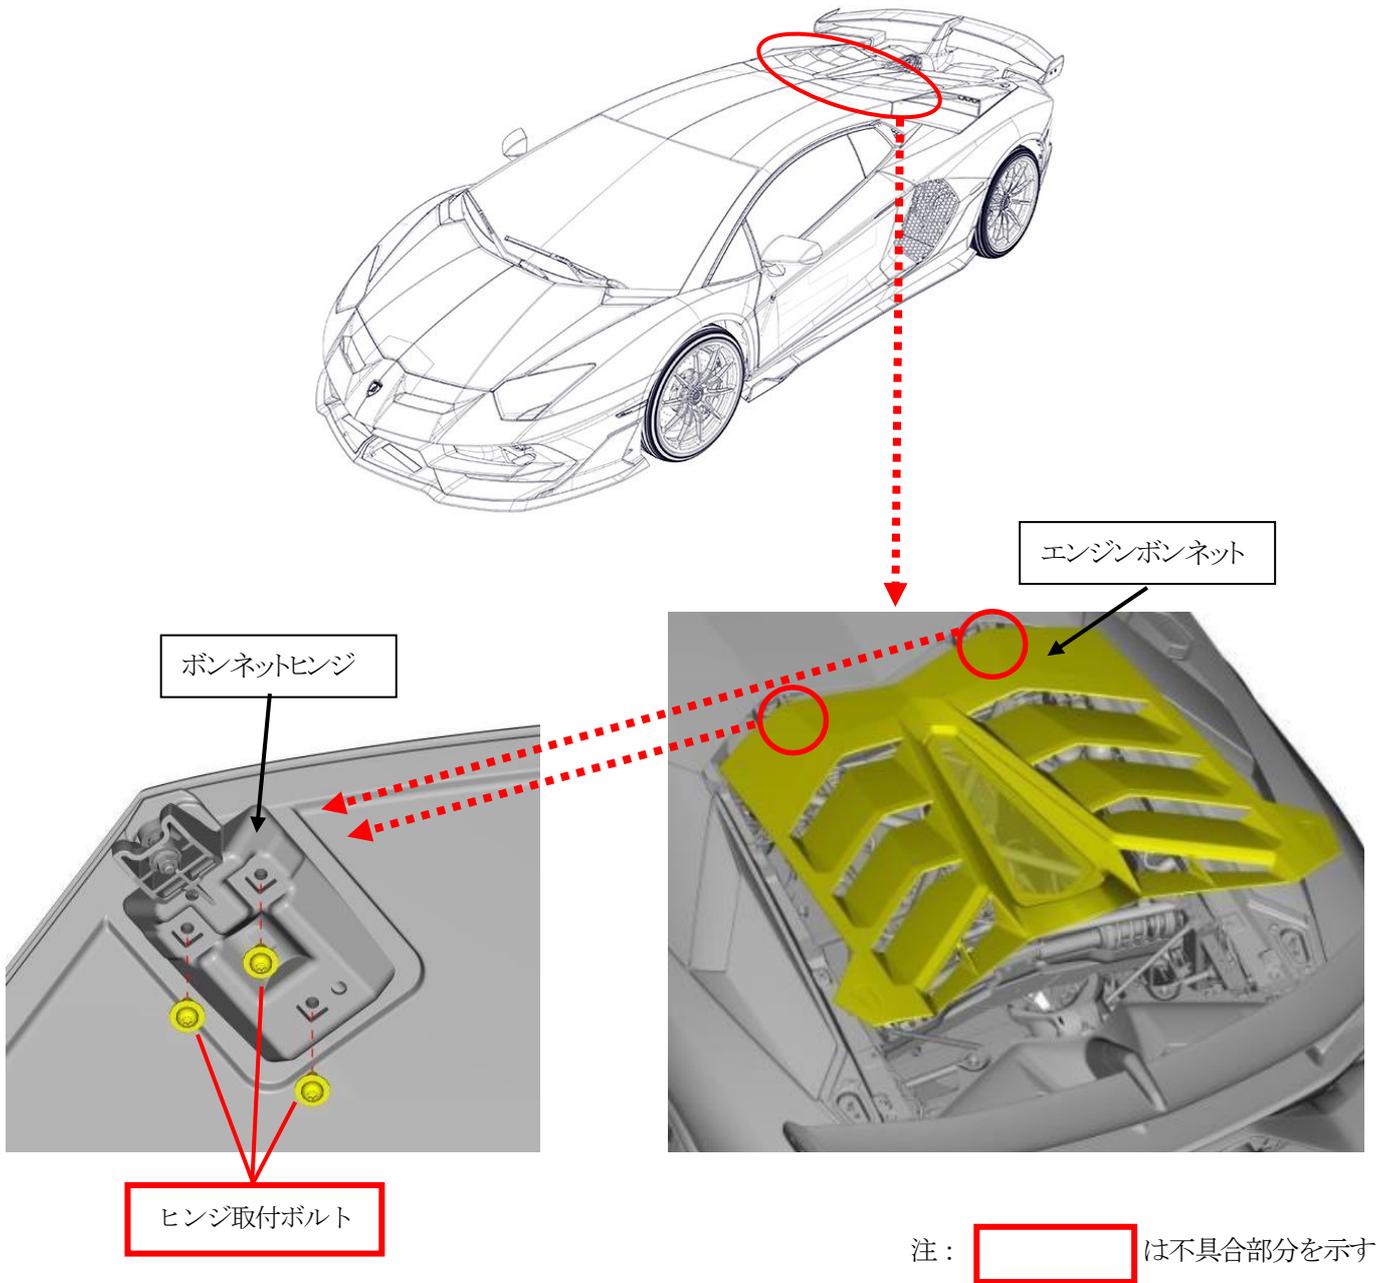
エンジンボンネットにおいて、ボンネットを取付するヒンジのボルト不具合により、使用過程においてボルトが緩み、ヒンジが外れる可能性がある。そのため、最悪の場合、高速走行中にエンジンボンネットが外れ、脱落するおそれがある。

全車両、当該ボルトを緩み防止付きの対策部品に交換する。

識別：車体番号打刻の右側に、黄色で直径5mm程度のマークを塗布する。
