改善箇所説明図

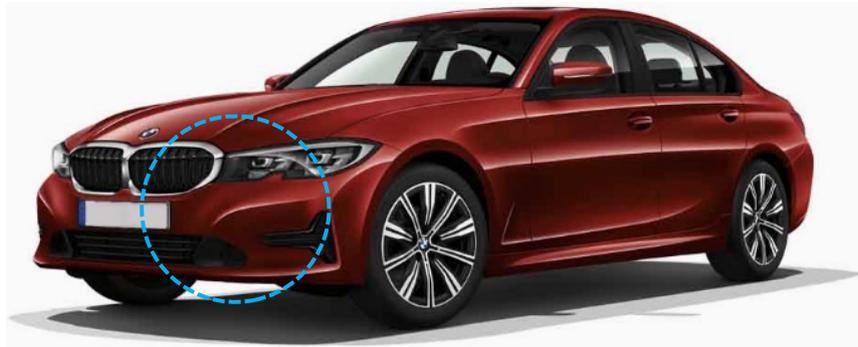
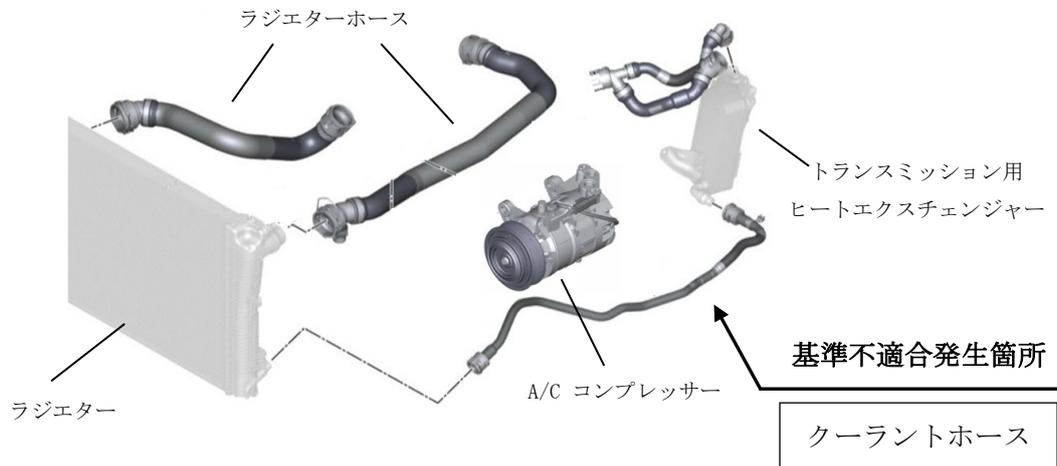
図：左ハンドル

冷却装置において、プラスチック製クーラントホースの成形機器の設定が不適切なため、設計通りの形状に加工できていないものがある。そのため、当該ホースがエアコンコンプレッサーのプーリーベルトに接触することで摩耗し穴が開き、冷却水が漏れ出すおそれがある。

全車両、クーラントホースを良品と交換する。

識別：左フロントドアアロアヒンジ取り付けボルト（下側）の頭に白ペンを塗布する。
