## 改善箇所説明図

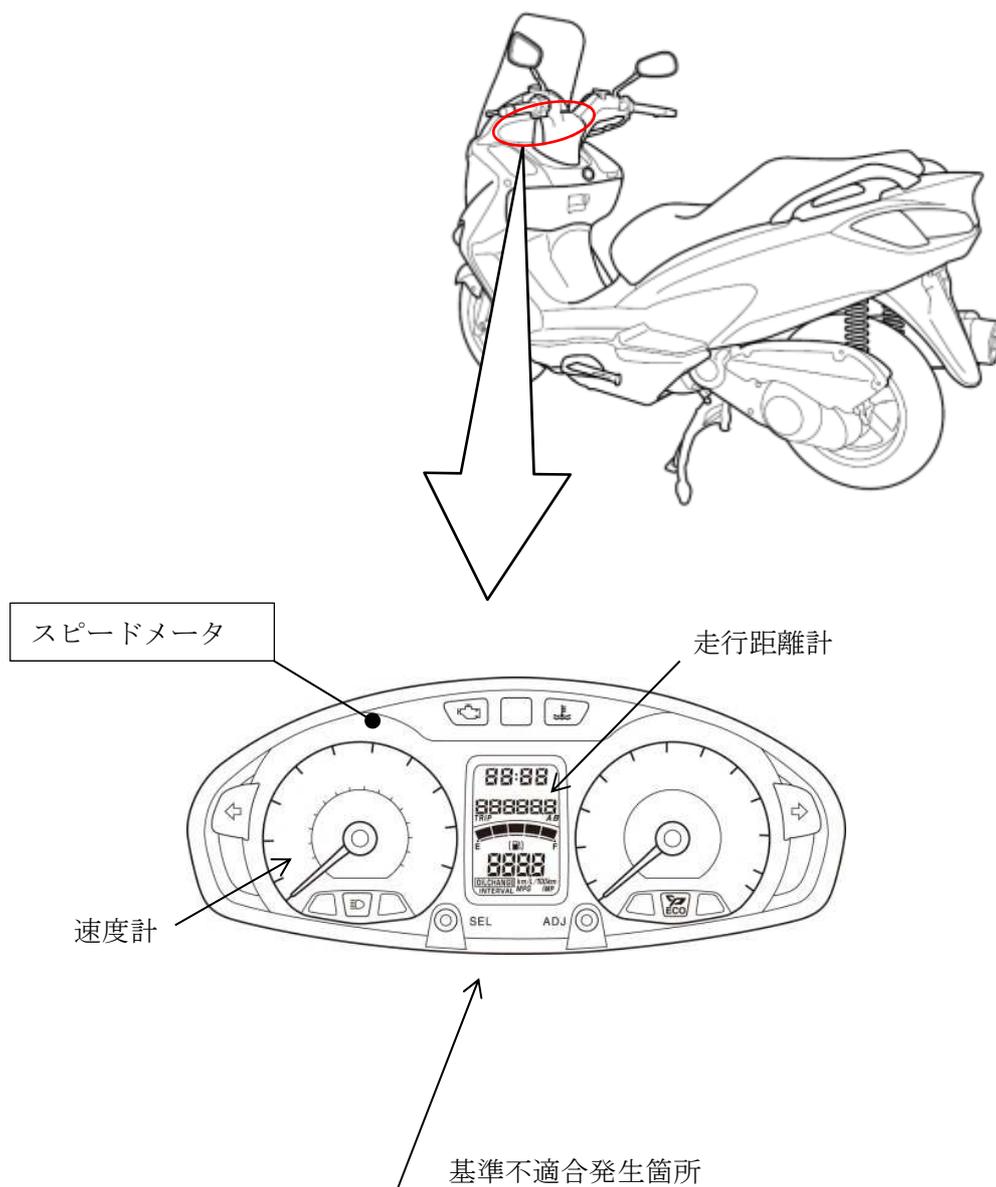
スピードメータにおいて、車輪速センサ用電源回路の抵抗器の耐食性が不十分なため、当該抵抗器が腐食し導通不良となり車輪速センサに電源が供給されなくなることがある。そのため、車輪速センサが機能せず、スピードメータの速度計と走行距離計が作動しなくなるおそれがある。

全車両、スピードメータを対策品と交換する。

識別：車わく（車台番号打刻位置付近）に青色のシールを貼付する。
