改善箇所説明図

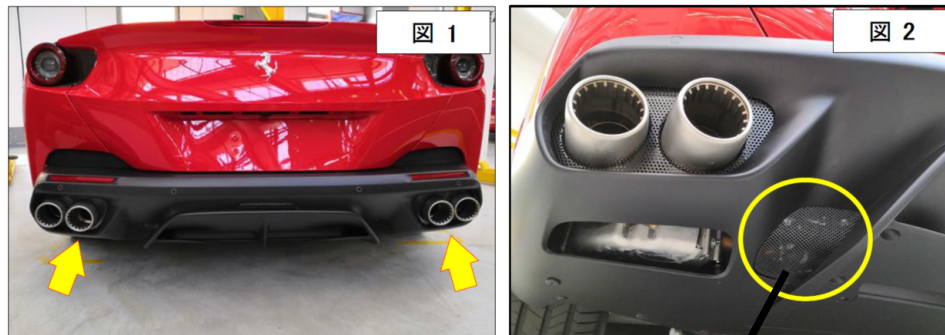
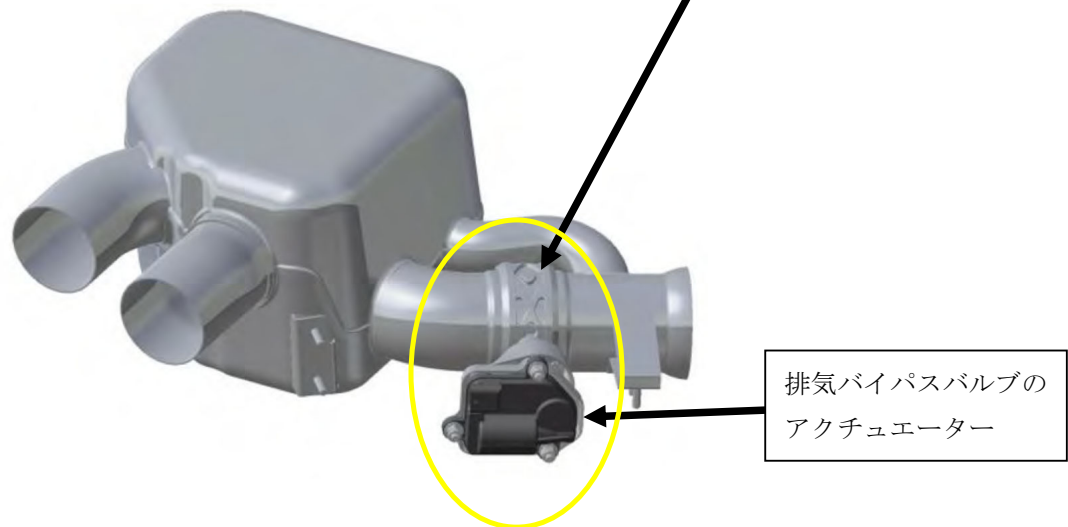
排気バイパスバルブのアクチュエーターにおいて、ファームウェアの電圧閾値が不適切なため、オルタネータの発電状態により、エンジンチェックランプが点灯し、フェールセーフモードでエンジンの出力が制限されるおそれがある。

全車、排気バイパスバルブのアクチュエーターのファームウェアの書き換え、アクチュエーターのキャリブレーションを行う。
