## 改善箇所説明図

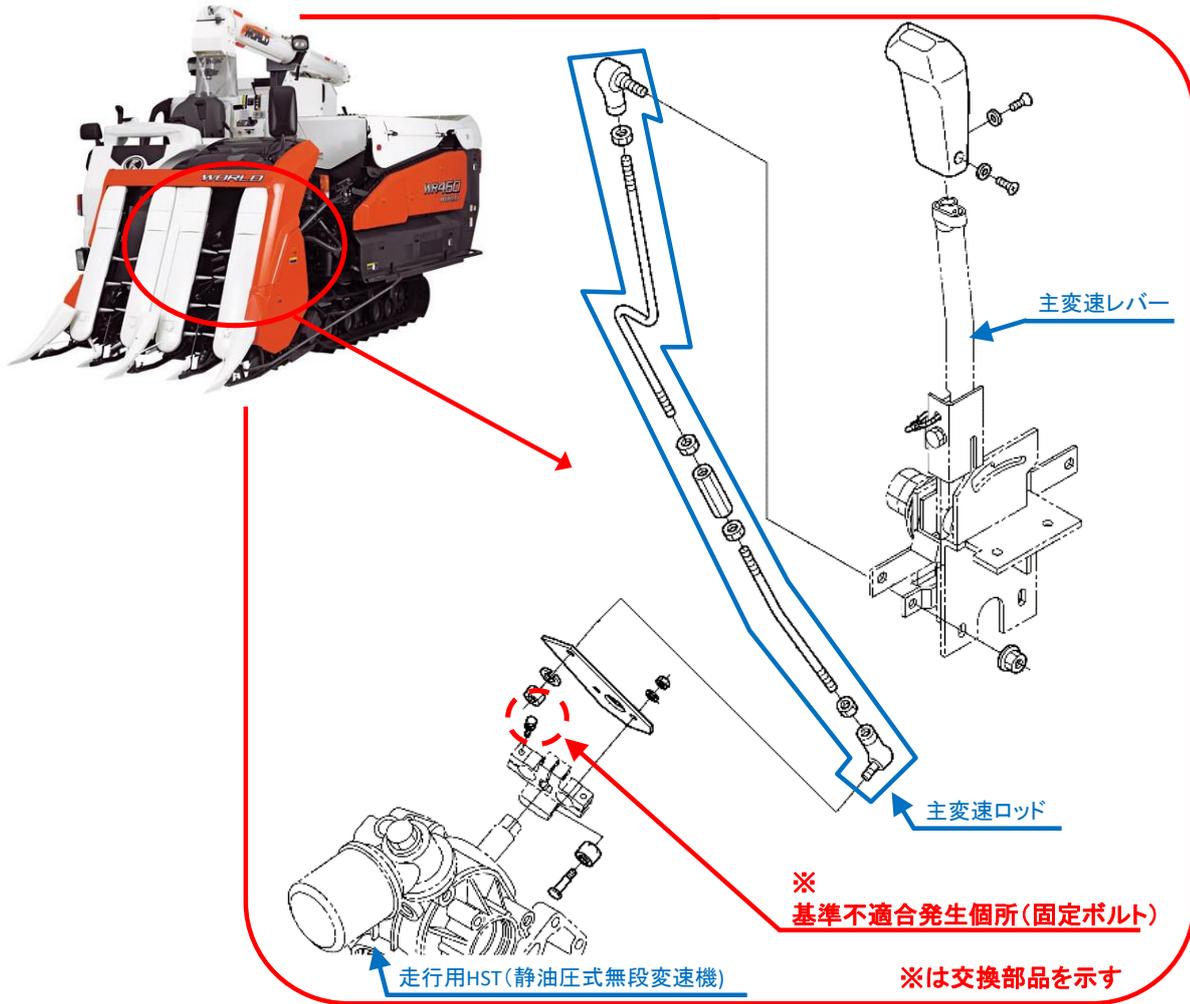
動力伝達装置において、主変速レバーと走行用HST(静油圧式無段変速機)をつなぐ連結部品(主変速ロッド)の固定ボルトの締め付け作業が不適切なため、締付トルクが不足しているものがある。そのため、そのまま使用を続けると主変速ロッド連結部品が外れ、最悪の場合、主変速レバーを中立位置にしても、イグニッションキーを“OFF”にしなければ、車両が停止しないおそれがある。

全車両、ボルト締め付状態を確認し、締め付が不適の場合はボルトを交換の上で、締め直しを行う。

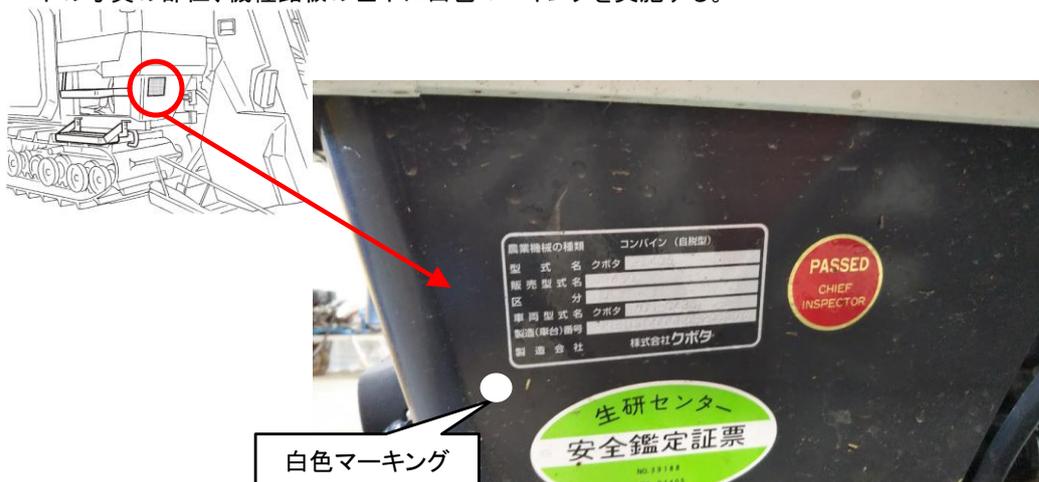
下の写真の部位、機種銘板の左下に白色マーキングを実施する。
