改善箇所説明図

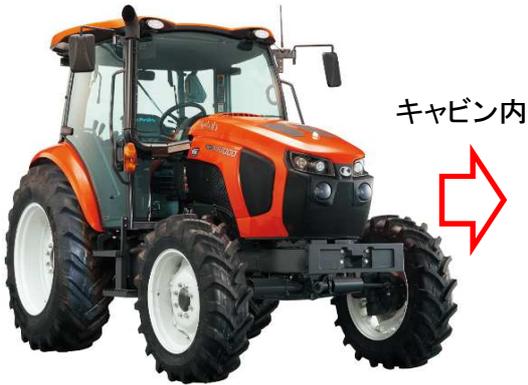
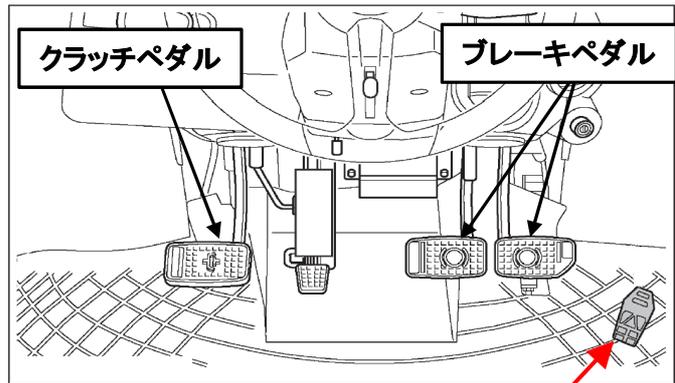
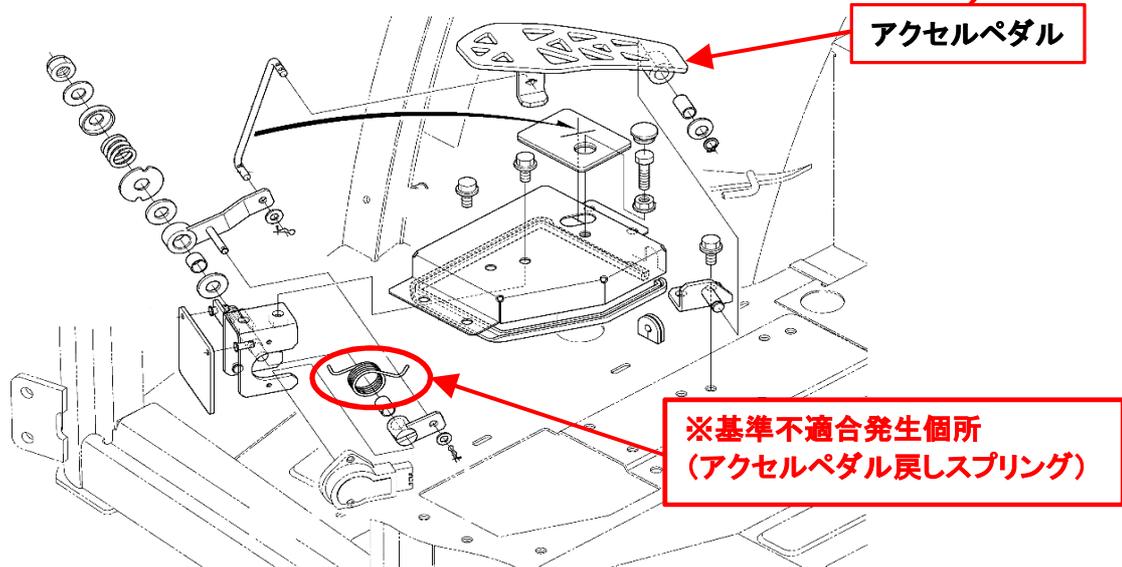
農耕トラクタのアクセルペダル戻しスプリングにおいて、製造上の工程が不適切なものがある。そのため、トラクタ使用中に同スプリングが破損し、アクセルペダルから足を離してもペダルが戻らず、速度が低下しなくなるおそれがある。なお、クラッチとブレーキの操作を行うことにより、車両を停止させることはできる。

全車両、アクセルペダルの戻しスプリングを対策品に交換する。

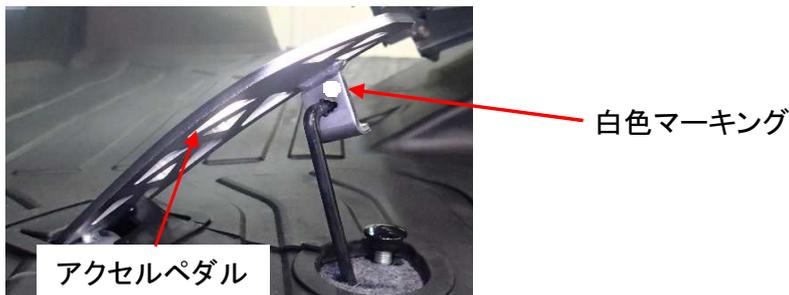
下図の場所(アクセルペダル裏、車両右側)に白色マーキングを実施する。
