改善箇所説明図

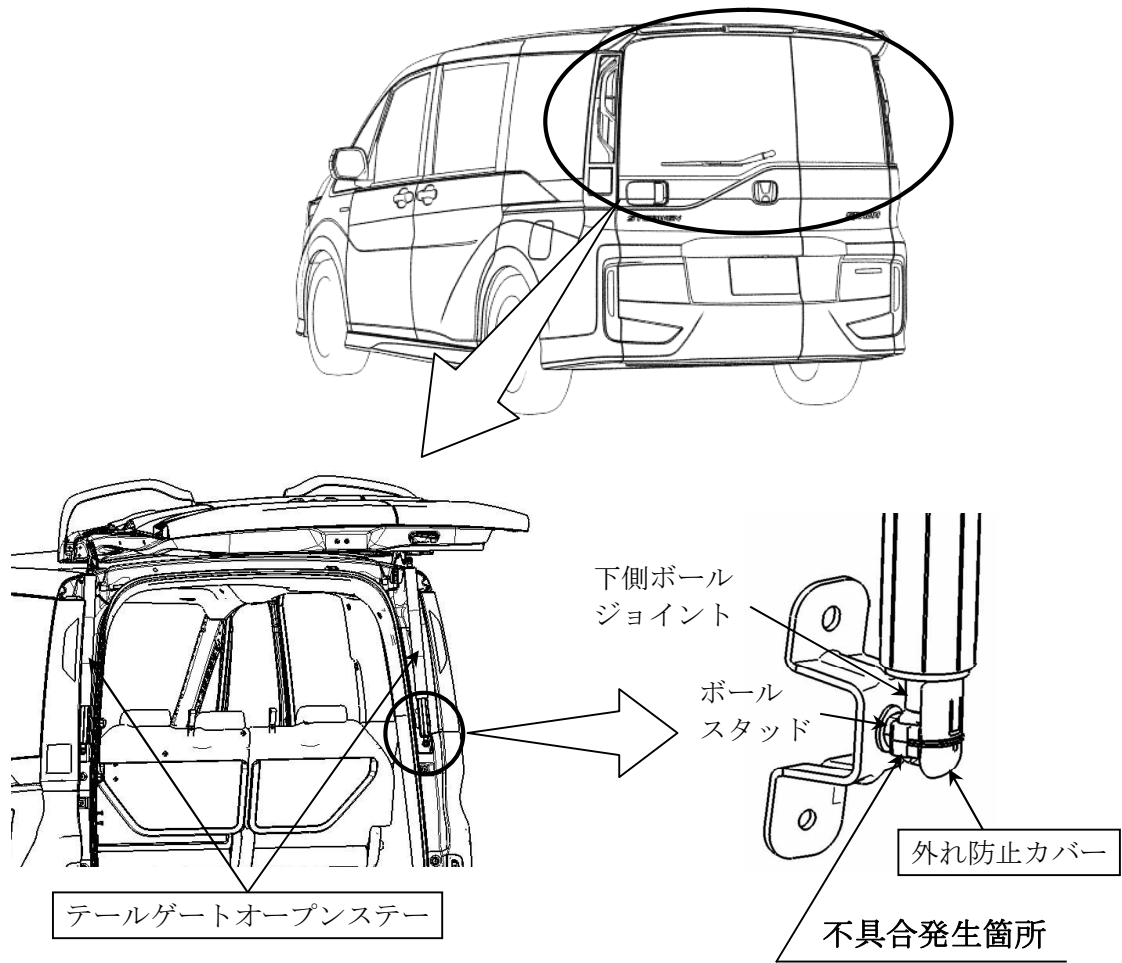
テールゲートオープンスターにおいて、下側ボールジョイントと車体側ボールスタッドの取付部構造が不適切なため、ボールジョイントとボールスタッドを固定するクリップが変形し、浮き上がることがある。そのため、そのままの状態で使用を続けると、テールゲート開閉の繰返しにより、ボールジョイントが車体から外れ、テールゲートが突然降下するおそれがある。

全車両、テールゲートオープンスター及びボールジョイント外れ防止カバーを新品に交換する。なお、改善対策部品の供給に時間を要することから、暫定措置として、下側ボールジョイントと車体側ボールスタッドの取付部を結束バンドで固定する。
