改善箇所説明図

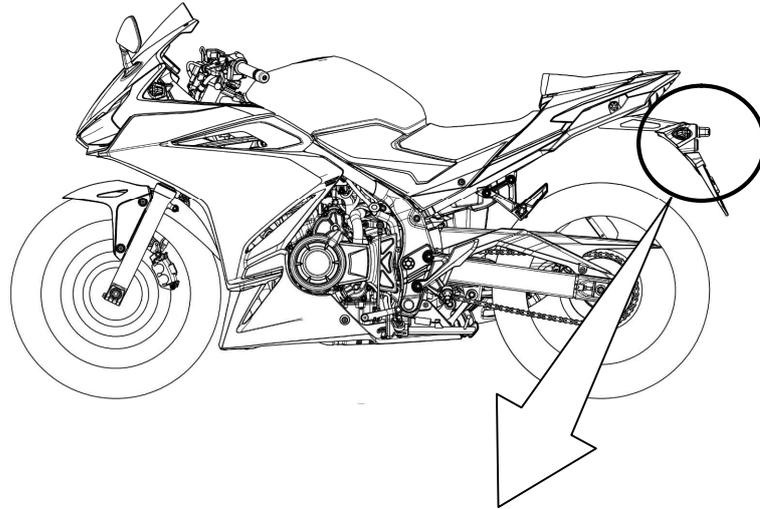
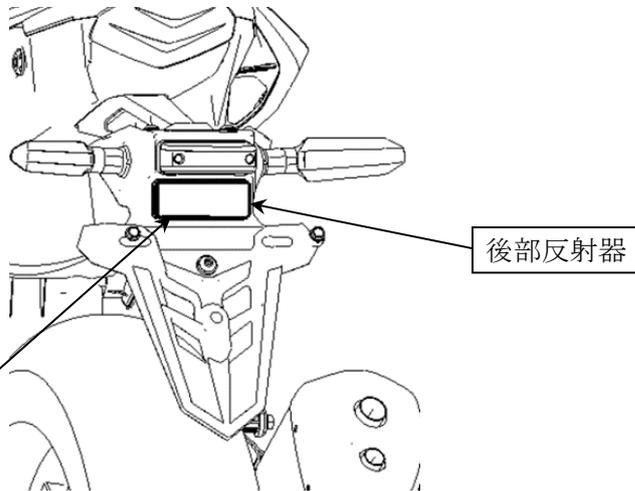
基準不適合発生箇所

後部反射器において、反射器を成型する条件管理が不適切なため、反射器内部の表面が正しく成型されていないものがある。そのため、反射光が散乱して保安基準第38条（後部反射器の基準）に適合しないおそれがある。

全車両、後部反射器を良品と交換する。
