改善箇所説明図

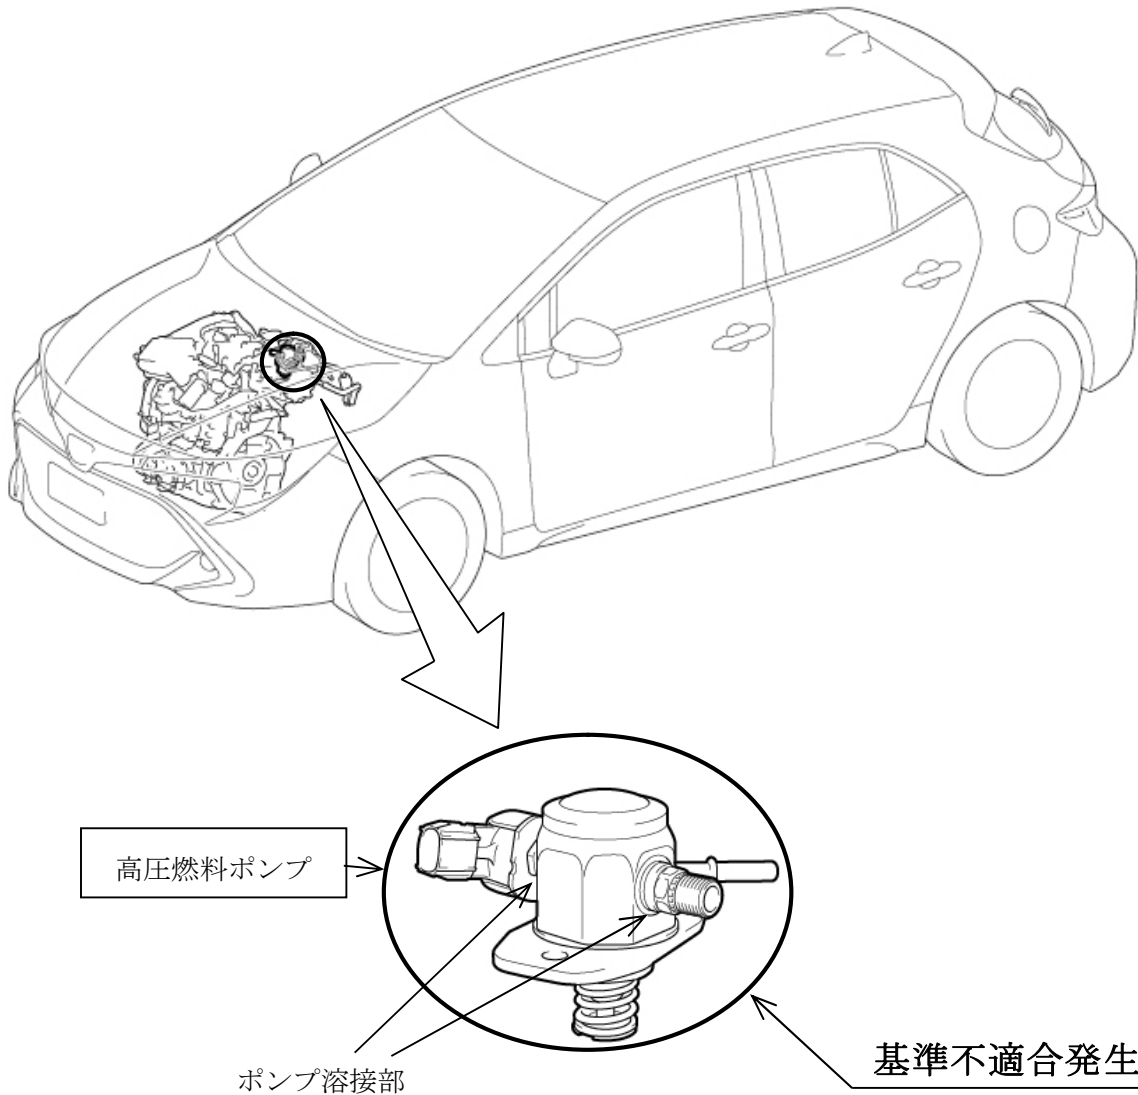
注：□ は交換部品を示す。

高圧燃料ポンプにおいて、燃料圧力に対する構成部品の耐圧性能が不足しているため、使用過程でポンプ内部が摩耗や損傷するものがある。そのため、ポンプ溶接部に応力が集中して、亀裂が発生し燃料漏れに至るおそれがある。

全車両、高圧燃料ポンプの製造番号を点検し、該当する場合は対策品に交換する。

識別：改善済車両には車台番号打刻の左上部に黄色ペイントを塗布する。
