改善箇所説明図

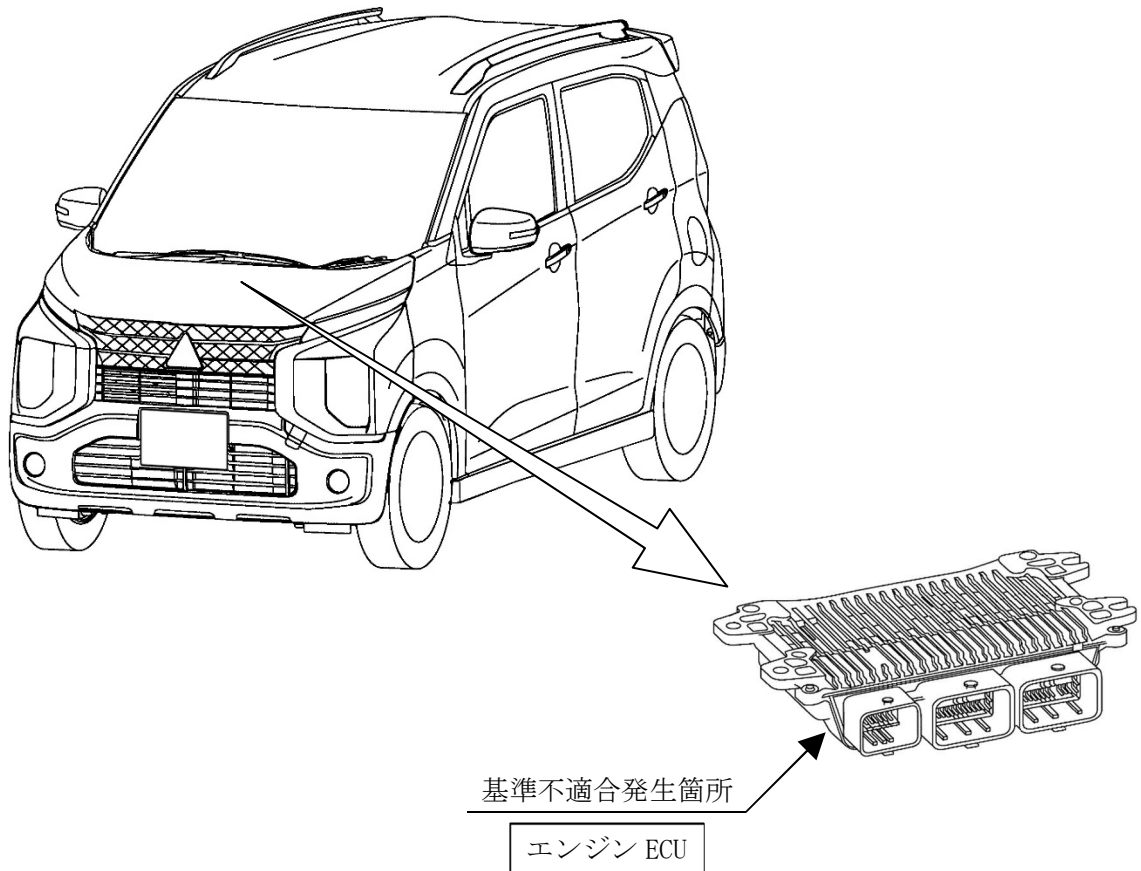
エンジン制御装置（ECU）において、制御プログラムが不適切なため、幾つかの条件が重なったシーンでエンジンからブレーキ倍力装置への負圧供給が遅れる場合がある。そのため、最悪の場合、強い制動力が必要な場合に、通常より大きなブレーキ踏力が必要となり、想定よりも制動停止距離が長くなるおそれがある。

全車両、エンジン ECU の制御プログラムを対策仕様に書き替える。

注：図中の 内は、プログラムを書き替える部品を示す。
