改善箇所説明図

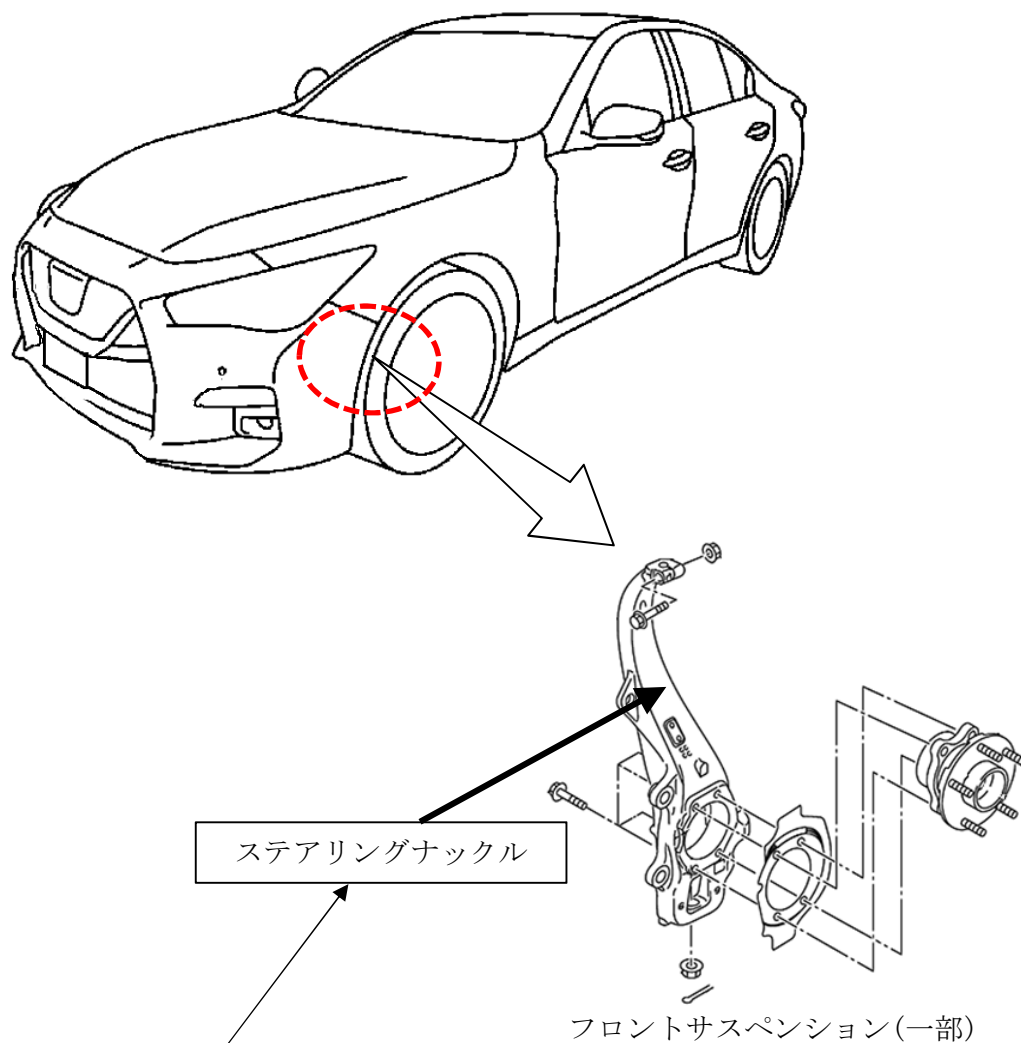
基準不適合発生箇所

ステアリングナックルにおいて、製造工程の熱処理が不適切であったため、強度が低下しているものがあり、大きな力がかかった場合に変形してホイールアライメントに狂いが生じるおそれがある。また、そのままの状態で使用を継続すると、最悪の場合、ステアリングナックルが破断して走行不能となるおそれがある。

全車両、当該ステアリングナックルを良品と交換する。

識別：銀色のシールをモデルナンバープレートに貼り付ける。
