改善箇所説明図

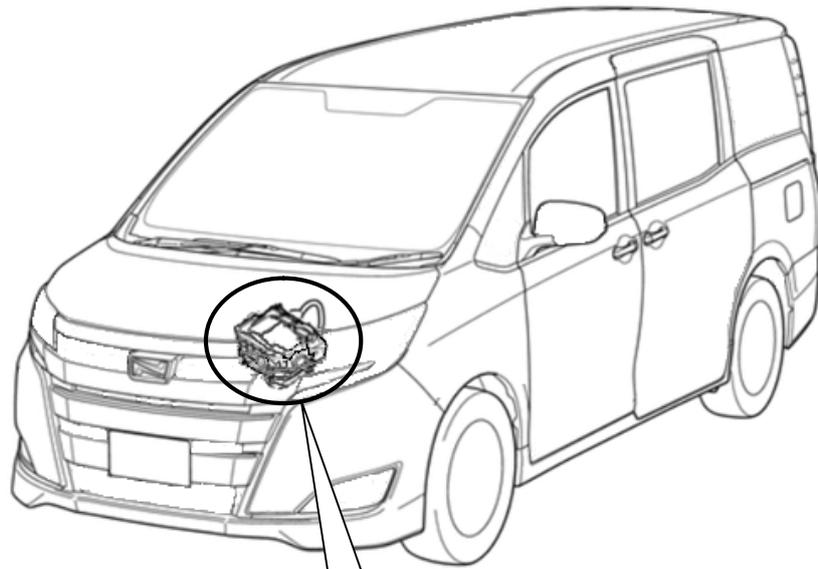
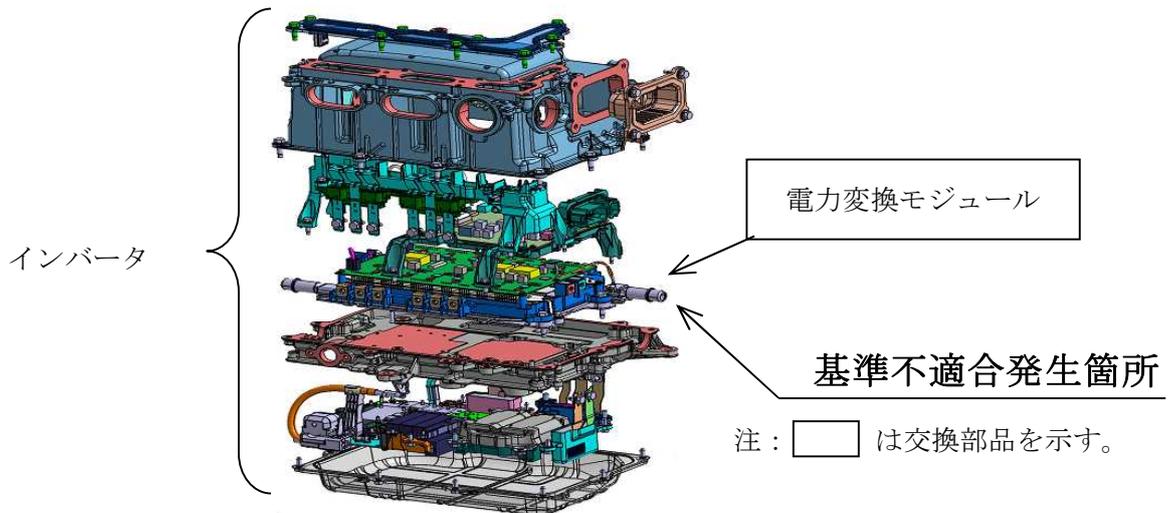
ハイブリッドシステムにおいて、電力変換モジュール制御基板の電気ノイズ耐性不足により、高電圧回路の電圧変動で発生する電気ノイズを電源制御回路が異常と誤検知し瞬間的に停止する場合があります。そのため、電源電圧が一瞬低下して、エンジン警告灯の点灯とともに、一時的な動力損失が発生するおそれがある。

全車両、電力変換モジュールを点検し、対象となるものは対策品に交換する。

識別：改善済車両には車台番号打刻の右下部に黄色ペイントを塗布する。
