# 改善箇所説明図

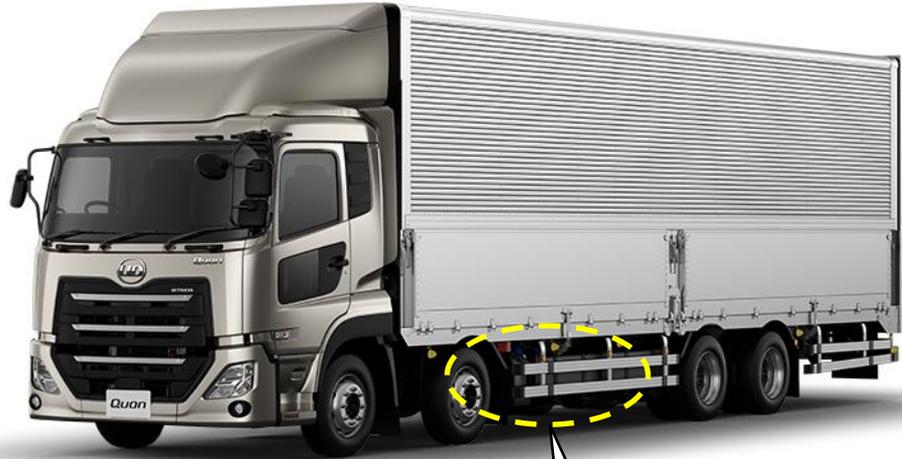
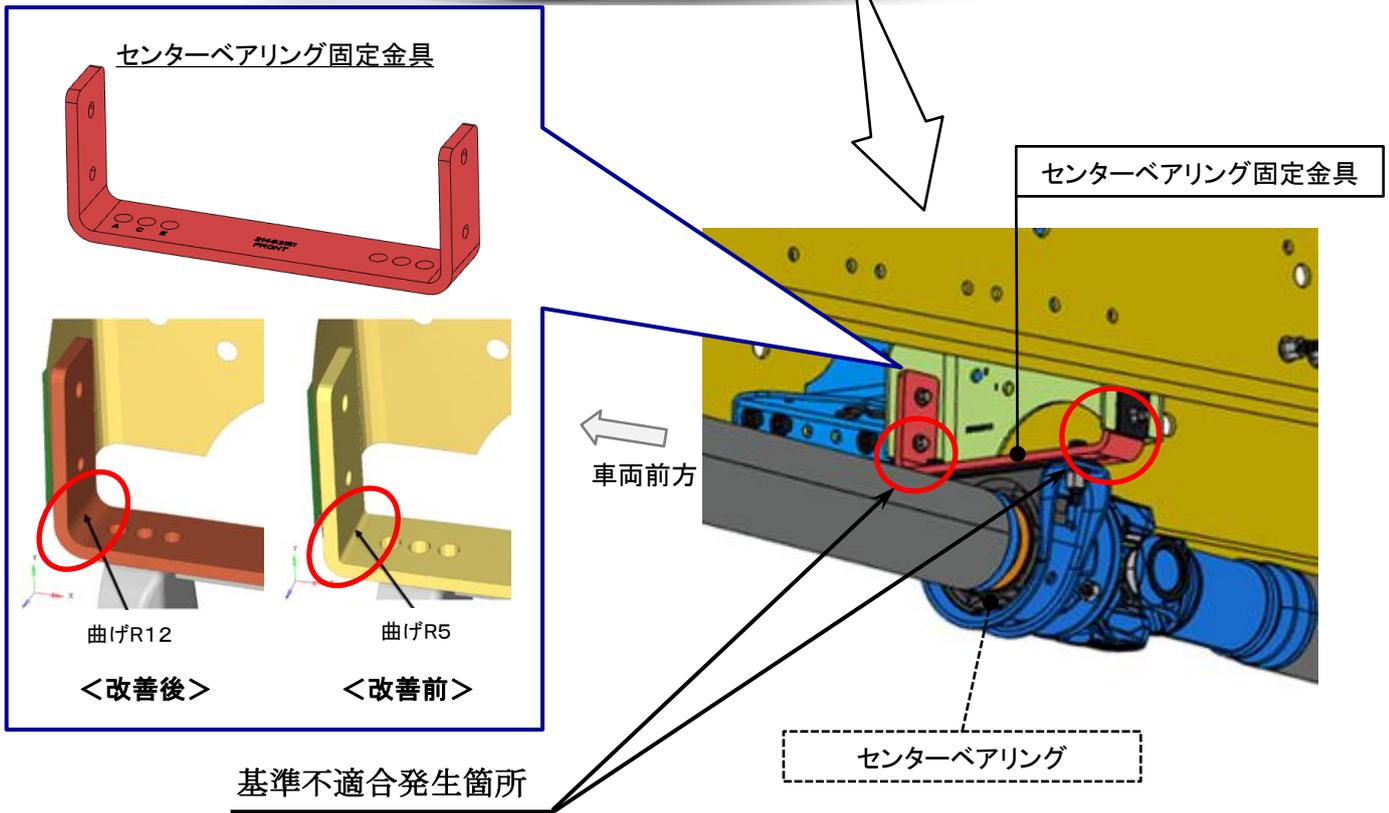
基準不適合発生箇所

大型トラックの動力伝達装置において、センターベアリング固定金具の曲げ加工が不適切なため、プロペラシャフトの回転振動等により、当該固定金具に亀裂が発生するものがある。そのため、そのままの状態で使用を続けると、亀裂の進行により当該固定金具が破断し、最悪の場合、プロペラシャフトが脱落して走行不能となるおそれがある。

全車両、センターベアリング固定金具を良品に交換する。  
 なお、当該固定金具が破損している場合は、センターベアリングを新品に交換する。

識別：改善済車両には、センターベアリング固定金具運転席側R部に白色ペイントを塗布する。
