改善箇所説明図

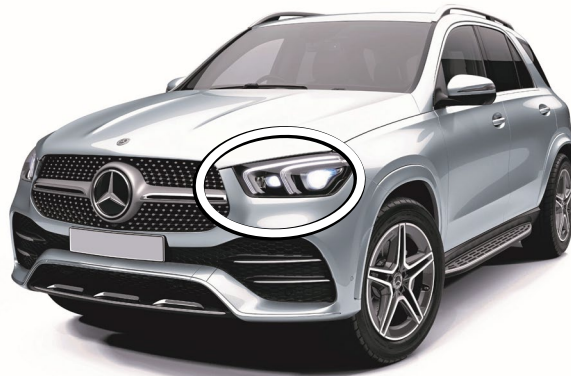
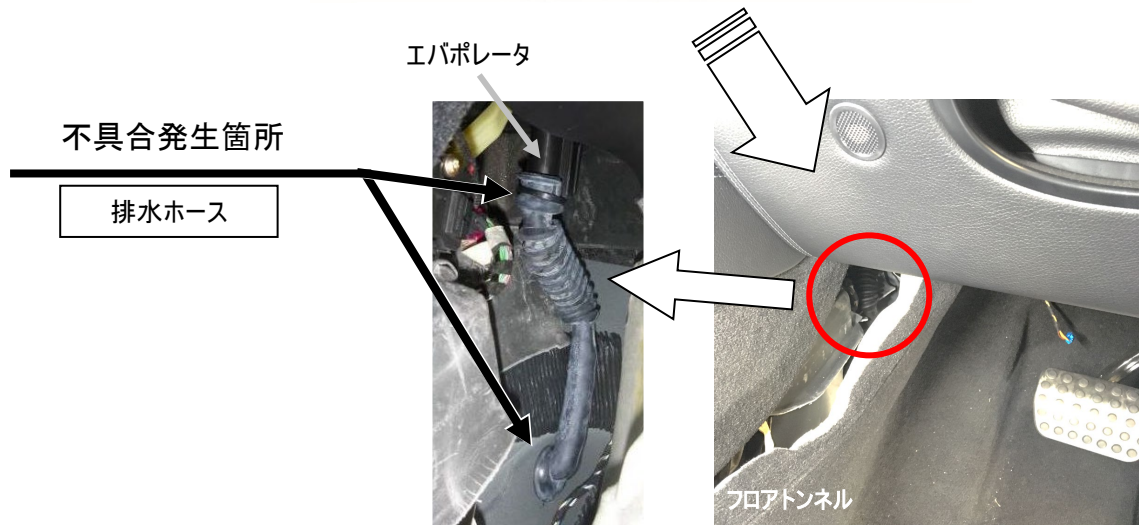
注: は組付け状態を点検する部品を示す

エアコンのエバポレータにおいて、排水ホースの組付けが不適切なため、車室内に凝縮水が漏れ出すものがある。そのため、床下が浸水して電気配線に腐食や短絡が発生し、最悪の場合、火災に至るおそれがある。

全車両、排水ホースの組付け状態を点検し、正しく装着されていない場合は組付けを修正する。なお、凝縮水の漏れによって部品に損傷等が発生している場合は、当該部品を新品に交換する。
