改善箇所説明図

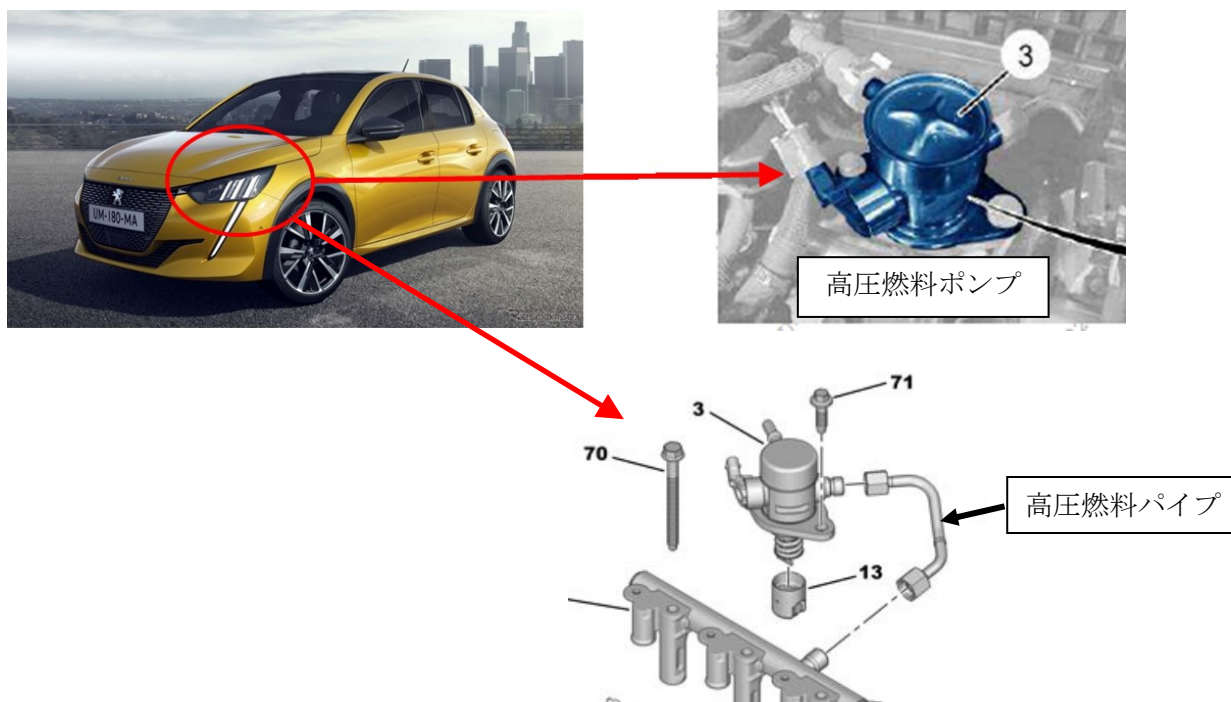
注： は対策する箇所を示す

高圧燃料ポンプにおいて、製造時の溶接が不適切なため、溶接による金属粉がポンプ内部に残留し、燃圧調整バルブの作動を妨げるおそれがある。そのため、燃料の噴射圧が不足し、警告灯点灯ならびにエンジン始動不良・出力不足になるおそれがある。

全車両、高圧燃料ポンプのシリアル番号を確認し、該当する場合は、高圧燃料ポンプを良品に交換し、併せて高圧燃料パイプを新品に交換する。
