改善箇所説明図

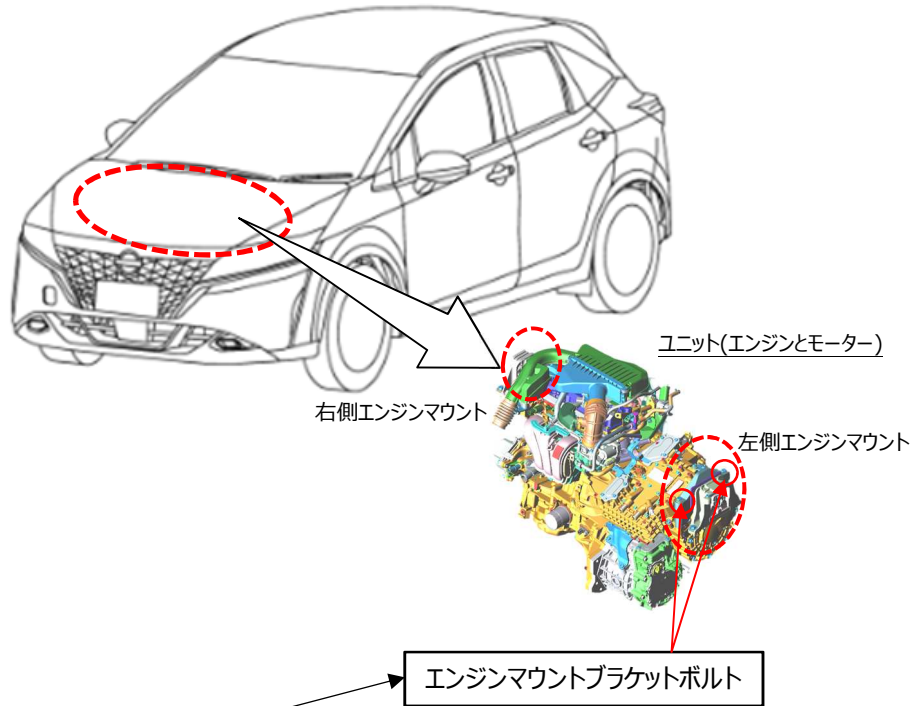
基準不適合発生箇所

エンジンマウントブラケット取付ボルトにおいて、取付方法が不適切なため、ボルトが緩むおそれがある。そのままの状態で使用を続けると、ボルトが破断することにより原動機が傾き、フロントサスペンションメンバーと干渉して異音が発生し、最悪の場合、ドライブシャフトが抜けて走行不能に至るおそれがある。

全車両、左右のエンジンマウントブラケットの取付けボルトの締め付け状態を点検し、規定のトルクで締め付けする。

識別：銀色のシールをモデルナンバラベルの右横に貼り付ける。
