改善箇所説明図

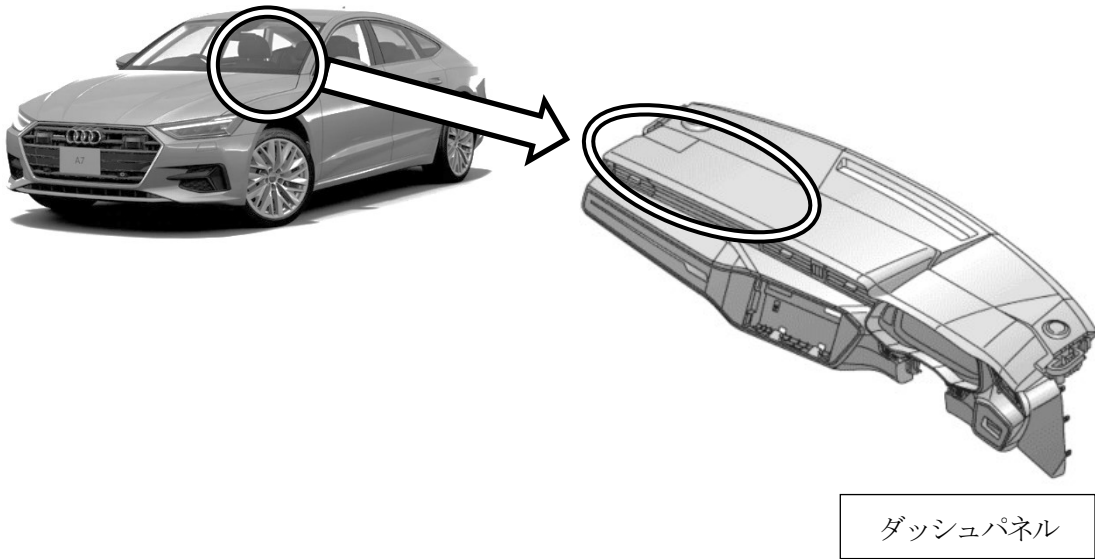
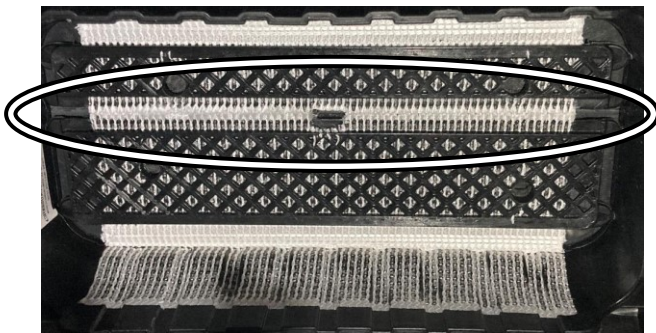
基準不適合発生箇所

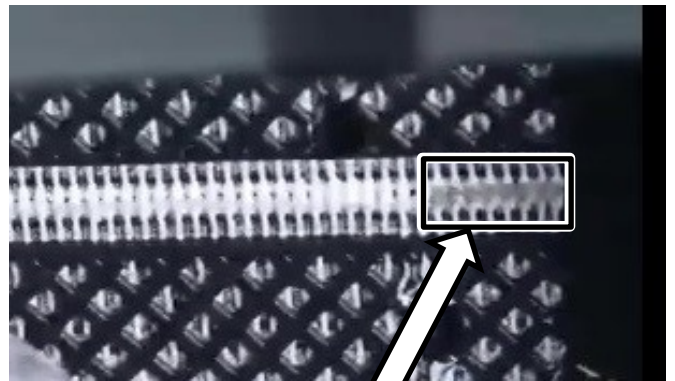
助手席エアバッグ開口部(ダッシュパネルの下側)

加工不良箇所

ダッシュパネルにおいて、製造工程が不適切なため、助手席エアバッグの開口部が正しく加工されていないものがある。そのため、衝突時にエアバッグが完全に展開せず、最悪の場合、乗員が過度の負傷を負うおそれがある。

全車両、ダッシュパネルの助手席エアバッグの開口部を点検し、不具合品が組み付けられている場合は、修正作業を行う。
