改善箇所説明図

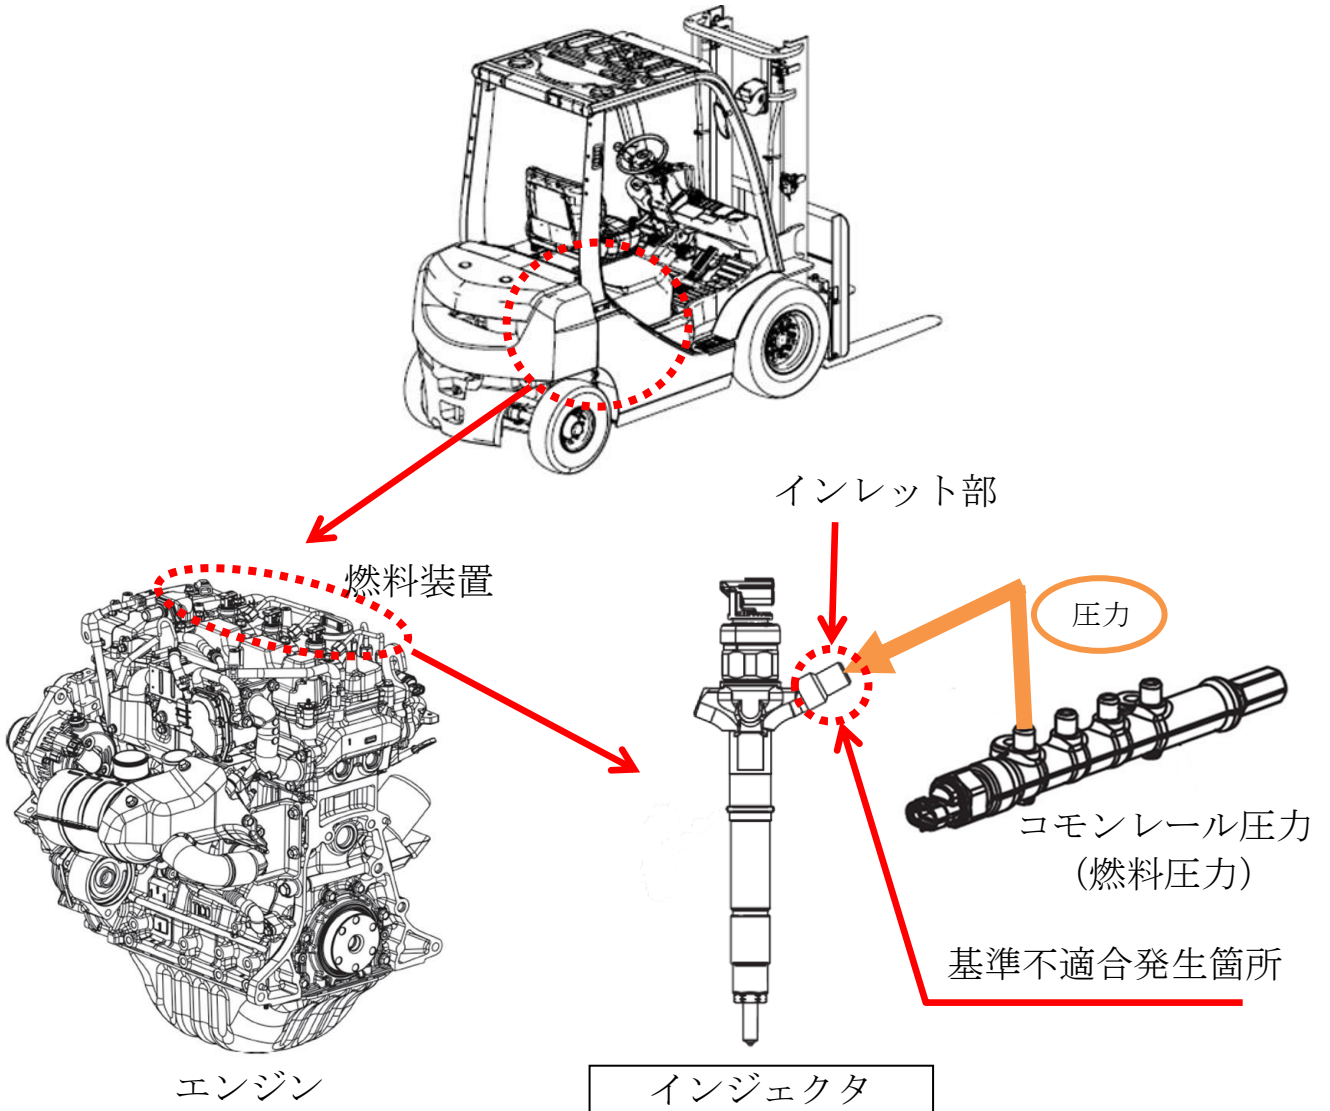
注： は交換部品を示す。

エンジン式フォークリフトの燃料装置において、インジェクタ本体成型時の条件管理が不適切なため、強度が不足しているものがある。そのため、コモンレール圧力（燃料圧力）の繰り返しによりインジェクタのインレット部に亀裂が発生し、燃料漏れに至るおそれがある。

全車両、インジェクタを良品に交換する。
