改善箇所説明図

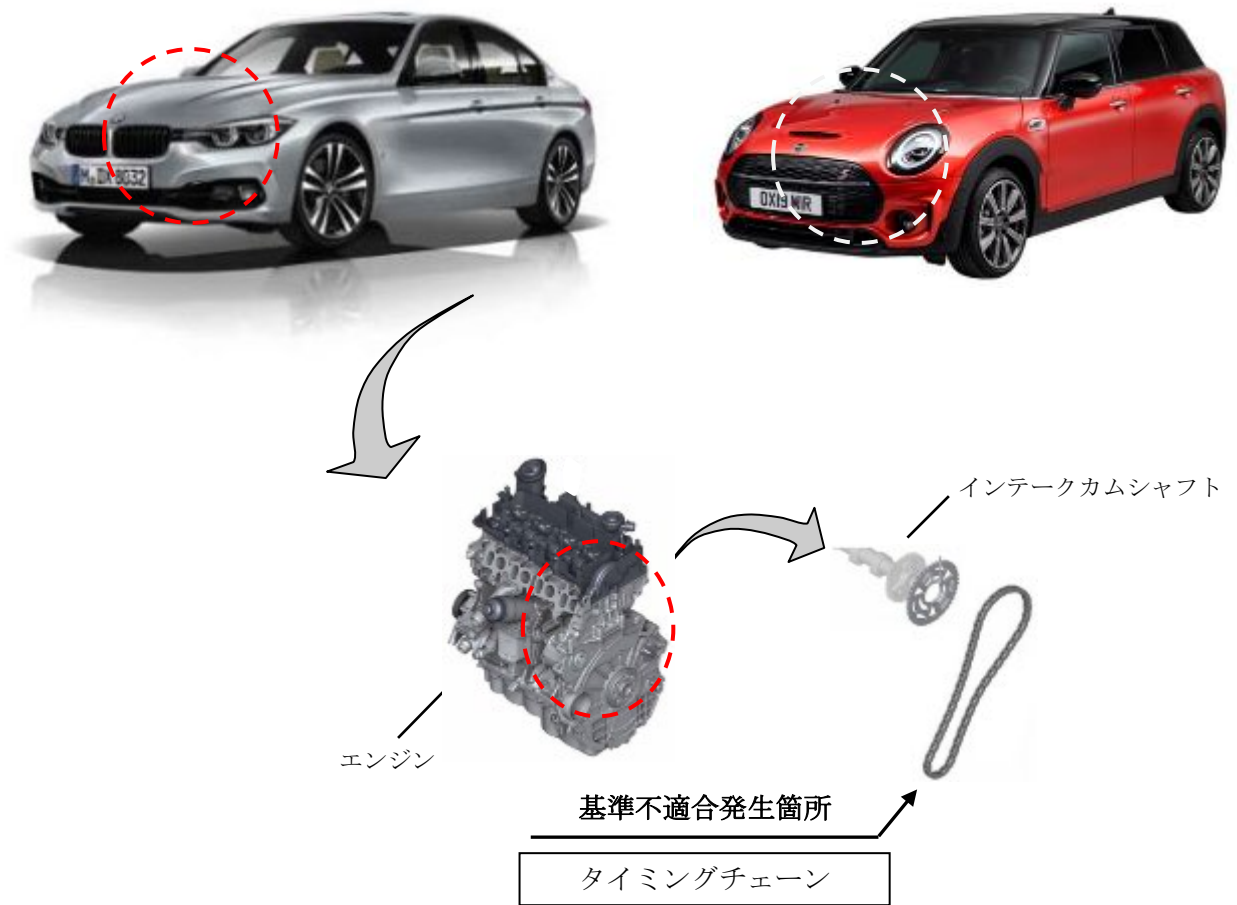
注) は、対策品に交換する部品を示す。

ディーゼルエンジンにおいて、タイミングチェーンの製造管理が不適切なため、表面処理がされていない部品が使用されたものがある。そのため、使用過程においてタイミングチェーンが伸びることにより、エンジンから異音が発生し、最悪の場合、バルブタイミングがずれ走行中にエンジンが停止し、再始動できなくなるおそれがある。

全車両、タイミングチェーンを良品に交換する。

識別：左フロントドアのロワヒンジのボルト(頭)に白ペイントを塗布する。
