改善箇所説明図

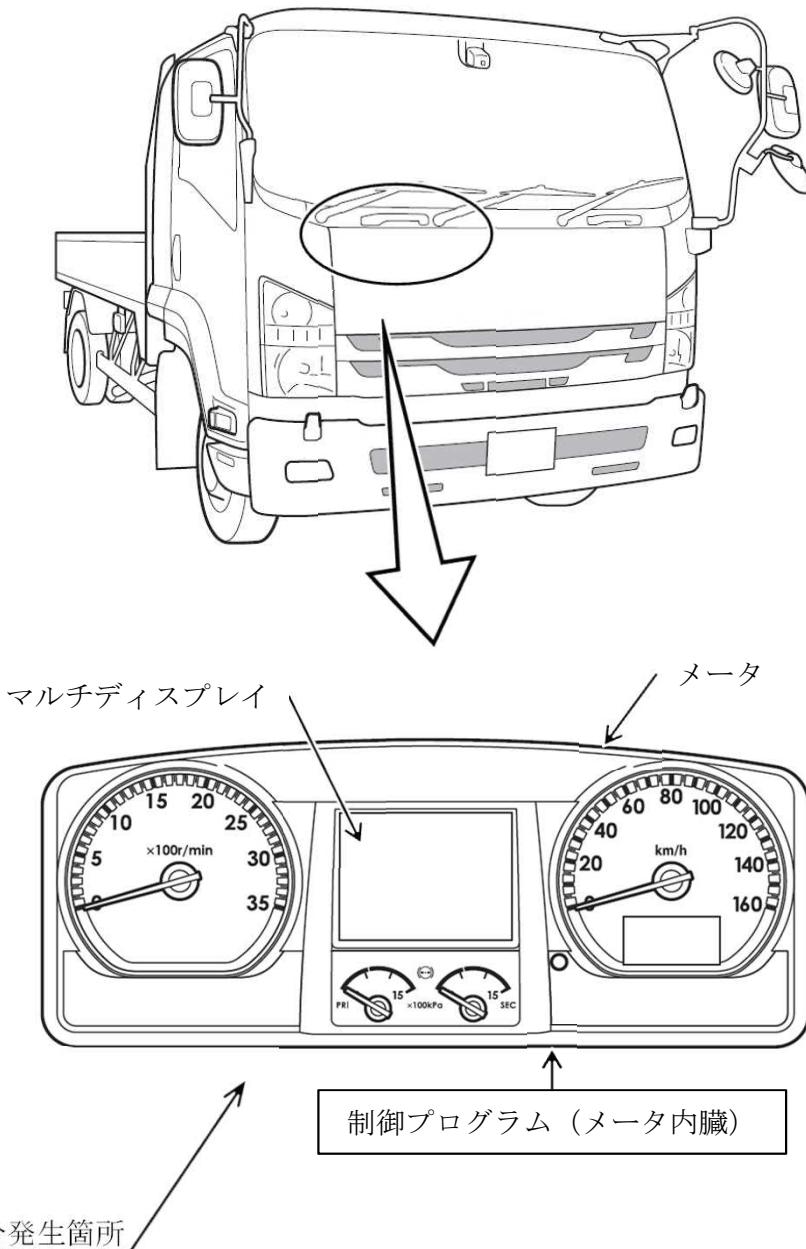
大・中型トラックにおいて、速度計の制御プログラムが不適切なため、プログラム起動時に特定条件でのキー操作をおこなうと、警告灯が点灯し、速度計等が正しく作動しなくなるおそれがある。

全車両、速度計の制御プログラムを対策プログラムに修正する。

識別：ステアリングコラムブラケット部に識別ペイント（黄色）を塗布する。
