改善箇所説明図①

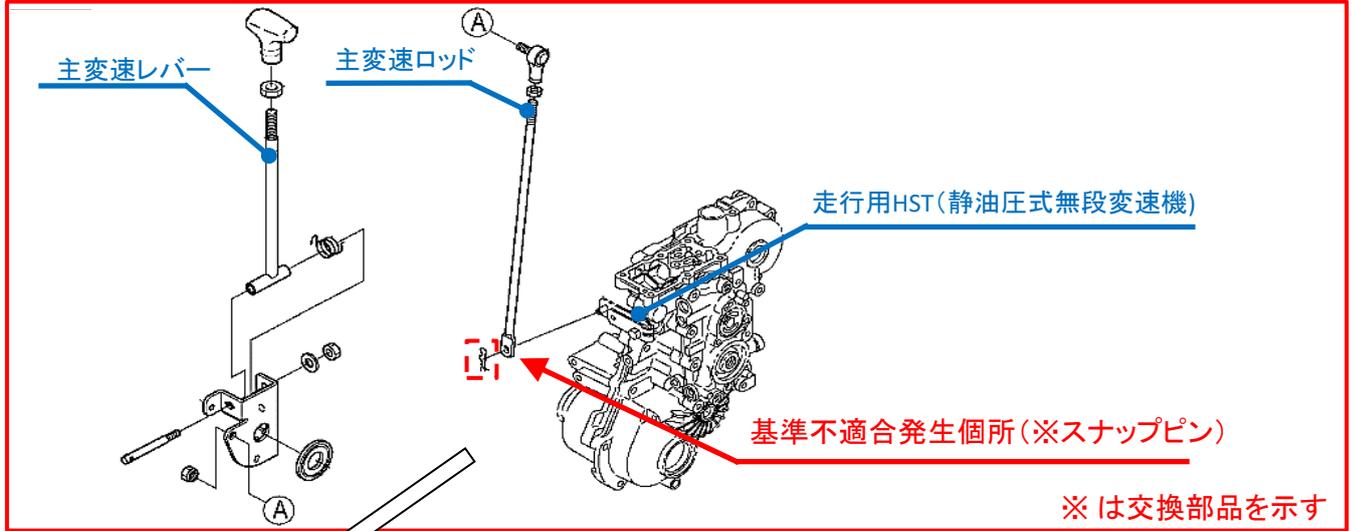
動力伝達装置において、主変速レバーに繋がった主変速ロッドと走行用HST(静油圧式無段変速機)を連結するピンの選定が不適切でスナップピンによる連結としたため、ワラ等の引っ掛かりでスナップピンが抜ける場合がある。そのため、そのまま使用を続けると、主変速ロッドがHSTから外れ、最悪の場合、主変速レバーを中立位置にしても、イグニッションキーを“OFF”にしなければ、車両が停止しないおそれがある。

【対策前】・主変速ロッドとHSTの連結にスナップピンを使用。

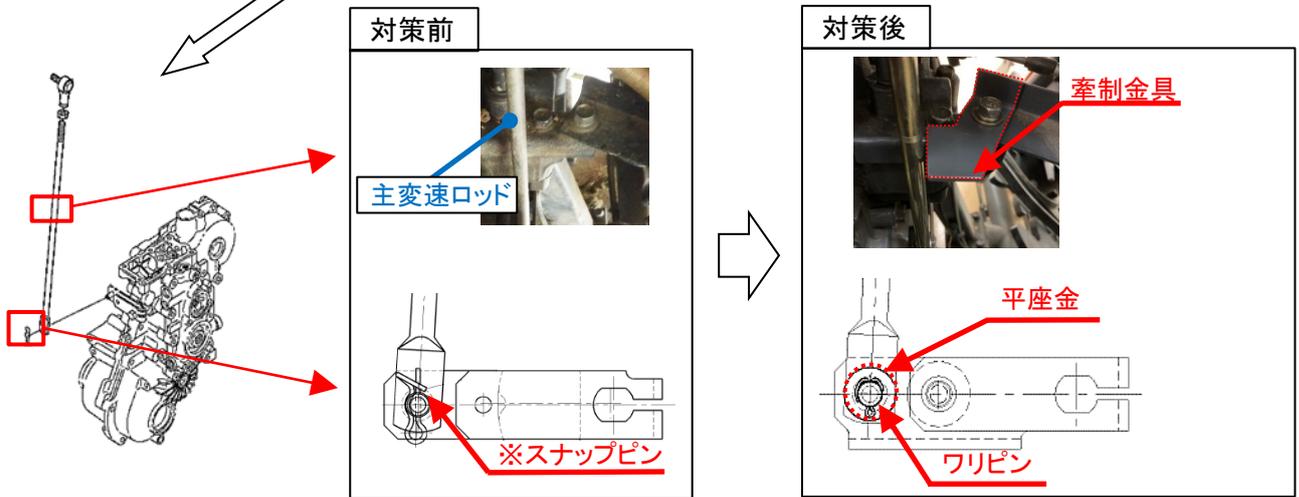
【対策後】・主変速ロッドとHSTの連結にワリピンを使用。

全車両、主変速ロッドのHST抜け方向への動きを牽制する金具を追加し、HSTと連結するスナップピンをワリピンへ変更し、平座金を追加する。
