改善箇所説明図

改善措置の内容

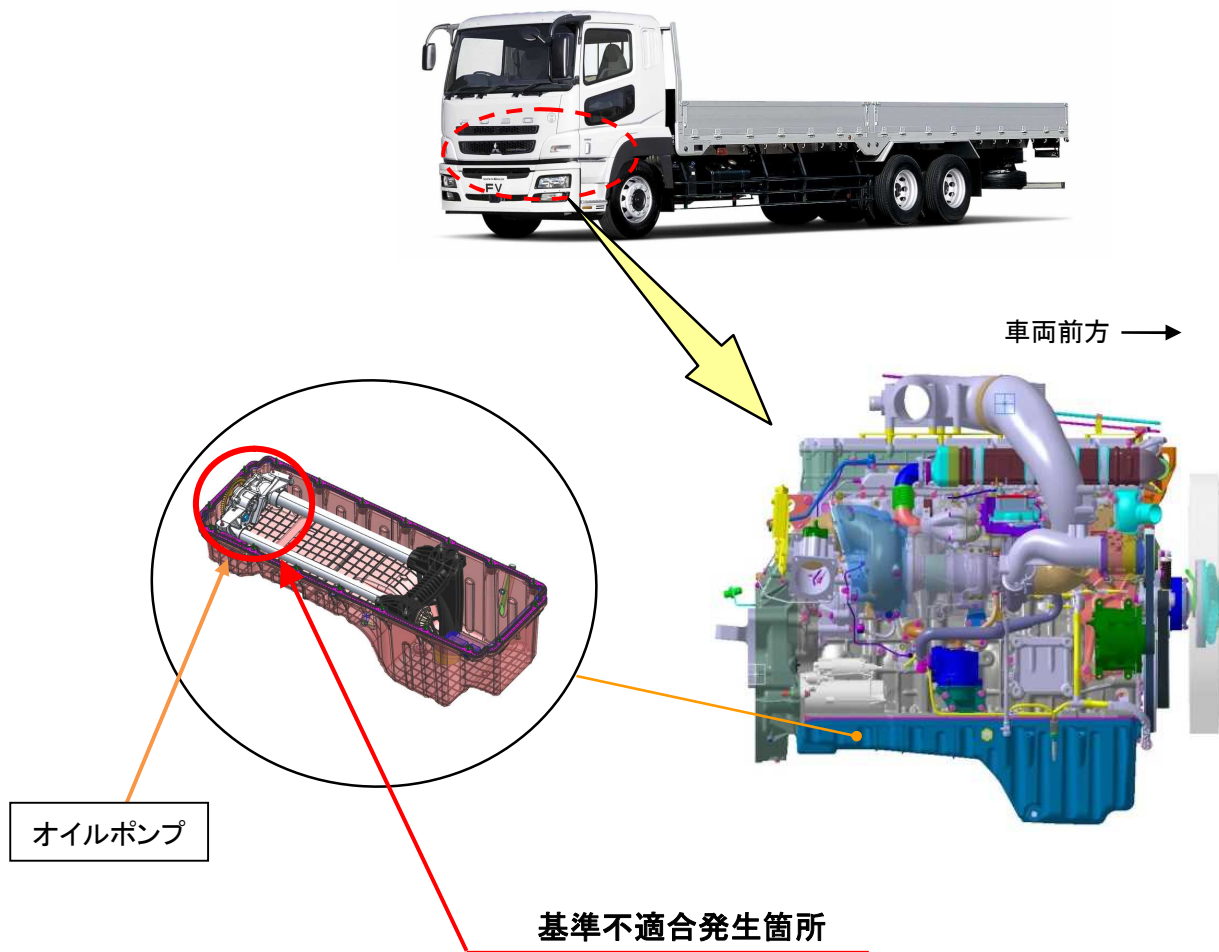
大型トラック及びバスのエンジンにおいて、オイルポンプの製造のばらつきにより、ポンプのギヤシャフトが傾くことがある。そのため、ギヤの歯面が摩耗し、そのままの状態で使用を続けると、ギヤが破損してエンジンへの供給油圧が低下し、最悪の場合、エンジンが焼き付き路上故障や火災に至るおそれがある。

全車両、オイルポンプ近傍の騒音値を計測し、ポンプの歯面が摩耗していると判断されたものは、対策品に交換する。

注 : は、計測結果により交換する部品を示す。
