改善箇所説明図

不具合の内容

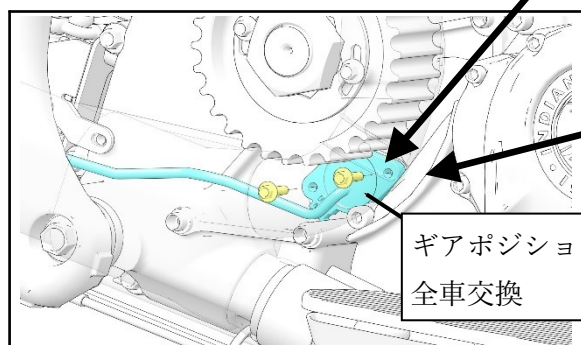
基準不適合発生箇所

ギアポジションスイッチにおいて、ギアポジションセンサーの内部抵抗の設定が不適切なため、正しく抵抗値を検知できず不正確なギア段数信号を発信し、メーターに誤ったギア段数が表示されることがある。そのため、ギアが変速されているにも関わらずニュートラルを表示し、最悪の場合、運転者がニュートラルと誤認識して転倒するおそれがある。

全車両、ギアポジションセンサーを対策品に交換する。なお、シフトドラムピンとスプリングを点検し、損傷している場合は新品に交換する。

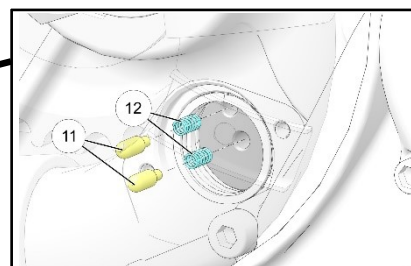
ギアポジションスイッチ
全車交換

シフトドラムピン、スプリング
損傷している場合は交換
