# 改善箇所説明図

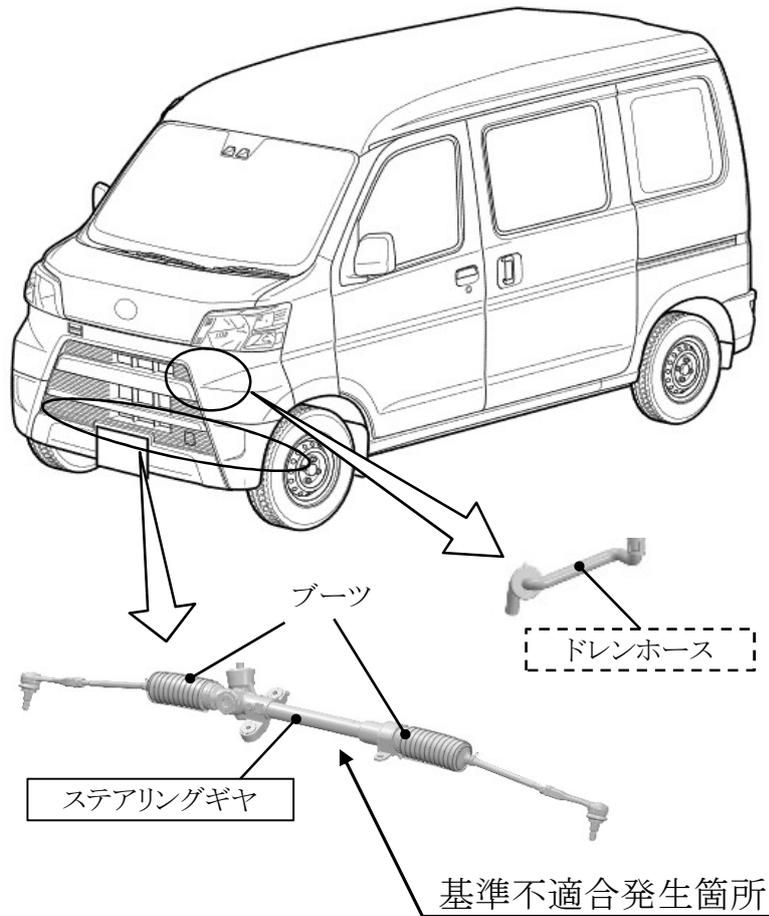
注:   は追加する部品を示す。  
  は点検または交換する部品を示す。

ステアリングギヤにおいて、ブーツ取付け部のシールが不適切かつエアコンドレンホースが直上にあるため、エアコン凝縮水が当該取付け部に滴下しギヤ内部に浸入するものがある。そのため、そのままの状態で使用を続けると、ギヤ内部に錆が生じて異音が発生し、最悪の場合、ベアリングが破損し操舵ができなくなるおそれがある。

全車両、エアコンドレンホースに延長用ホースを追加するとともにステアリングギヤのブーツ内を点検し、水の浸入が認められたものはステアリングギヤを新品と交換する。水の浸入が認められないものはブーツを適正に取付ける。

運転者席側シート下の車台番号打刻の左側に黄色ペイントを塗布する。
