# 改善箇所説明図

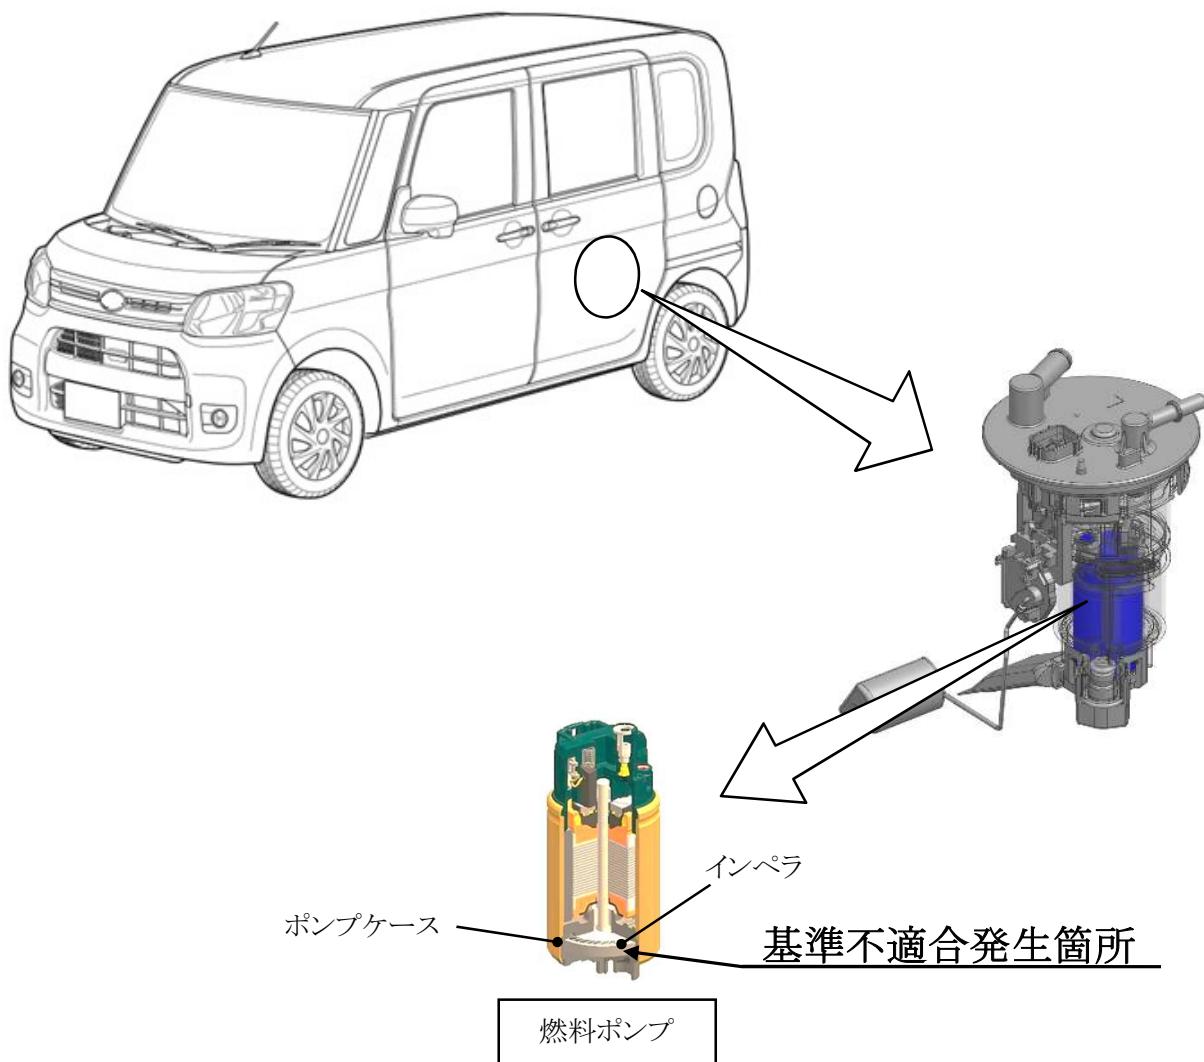
注: [ ] は交換部品を示す。

燃料ポンプのインペラ(樹脂製羽根車)において、成形条件が不適切なため、樹脂密度が低くなつて、燃料により膨潤して変形することがある。そのため、インペラがポンプケースと接触して燃料ポンプが作動不良となり、最悪の場合、走行中エンストに至るおそれがある。

全車両、燃料ポンプを対策品と交換する。

運転者席側シート下の車台番号1桁目の上側に黄色ペイントを塗布する。
