改善箇所説明図

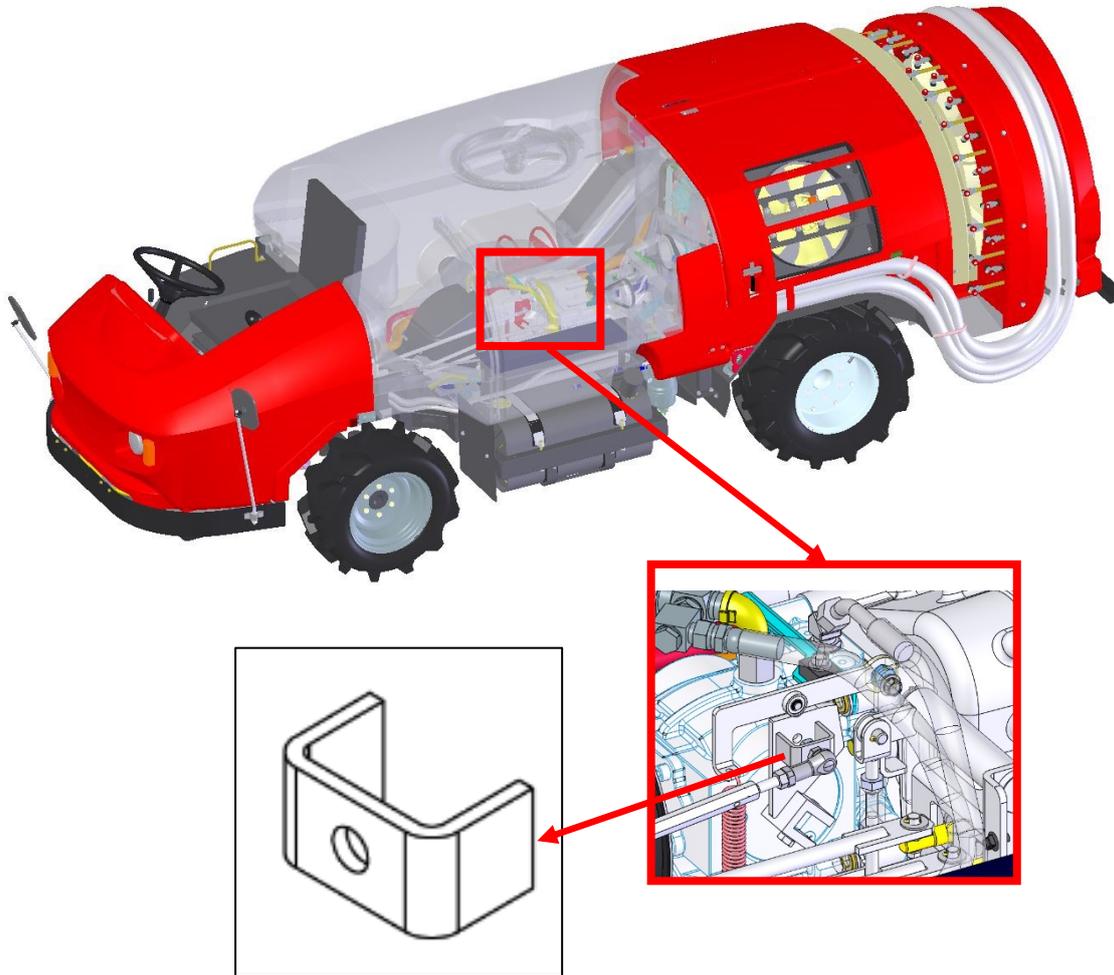
農業用薬剤散布車の動力伝達装置である変速機の変速レバーの形状が不適切なため、変速を繰り返すと変速機側のレバーが破断することがある。そのため、そのままの状態で使用を続けると変速ができず、最悪の場合、発進が出来なくなるおそれがある。

全車両、形状変更をした変速機のレバーへの交換を行う。
