改善箇所説明図

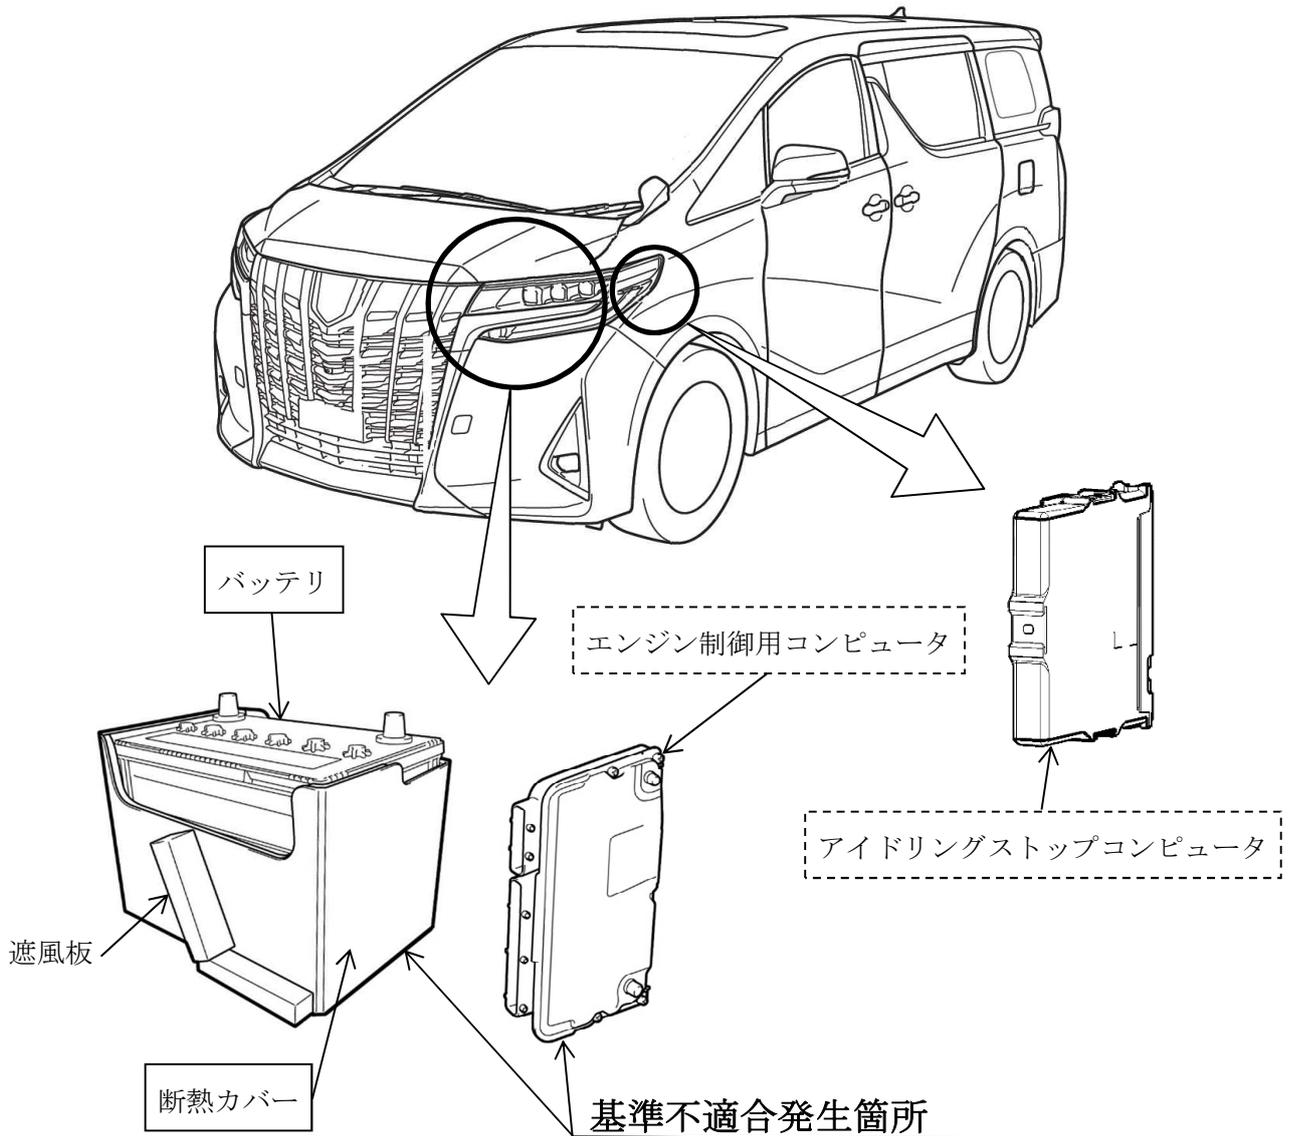
改善前：遮風板なし

改善後：遮風板あり

アイドルストップ搭載車において、制御プログラムが不適切かつバッテリーの断熱が不十分なため、長時間アイドルによりバッテリー温度が高い状態で使用を繰り返すと、劣化抑制の再生充電が不足してバッテリーが異常劣化することがある。そのため、アイドルストップ後、再始動できなくなるおそれがある。

全車両、エンジン制御用コンピュータおよびアイドルストップコンピュータのプログラムを対策仕様に修正するとともに、一部車両に対しては、バッテリー断熱カバーを対策品に交換する。また、バッテリーの劣化状態を点検し、異常がある場合は新品に交換する。
