# 改善箇所説明図

K03 R34100b

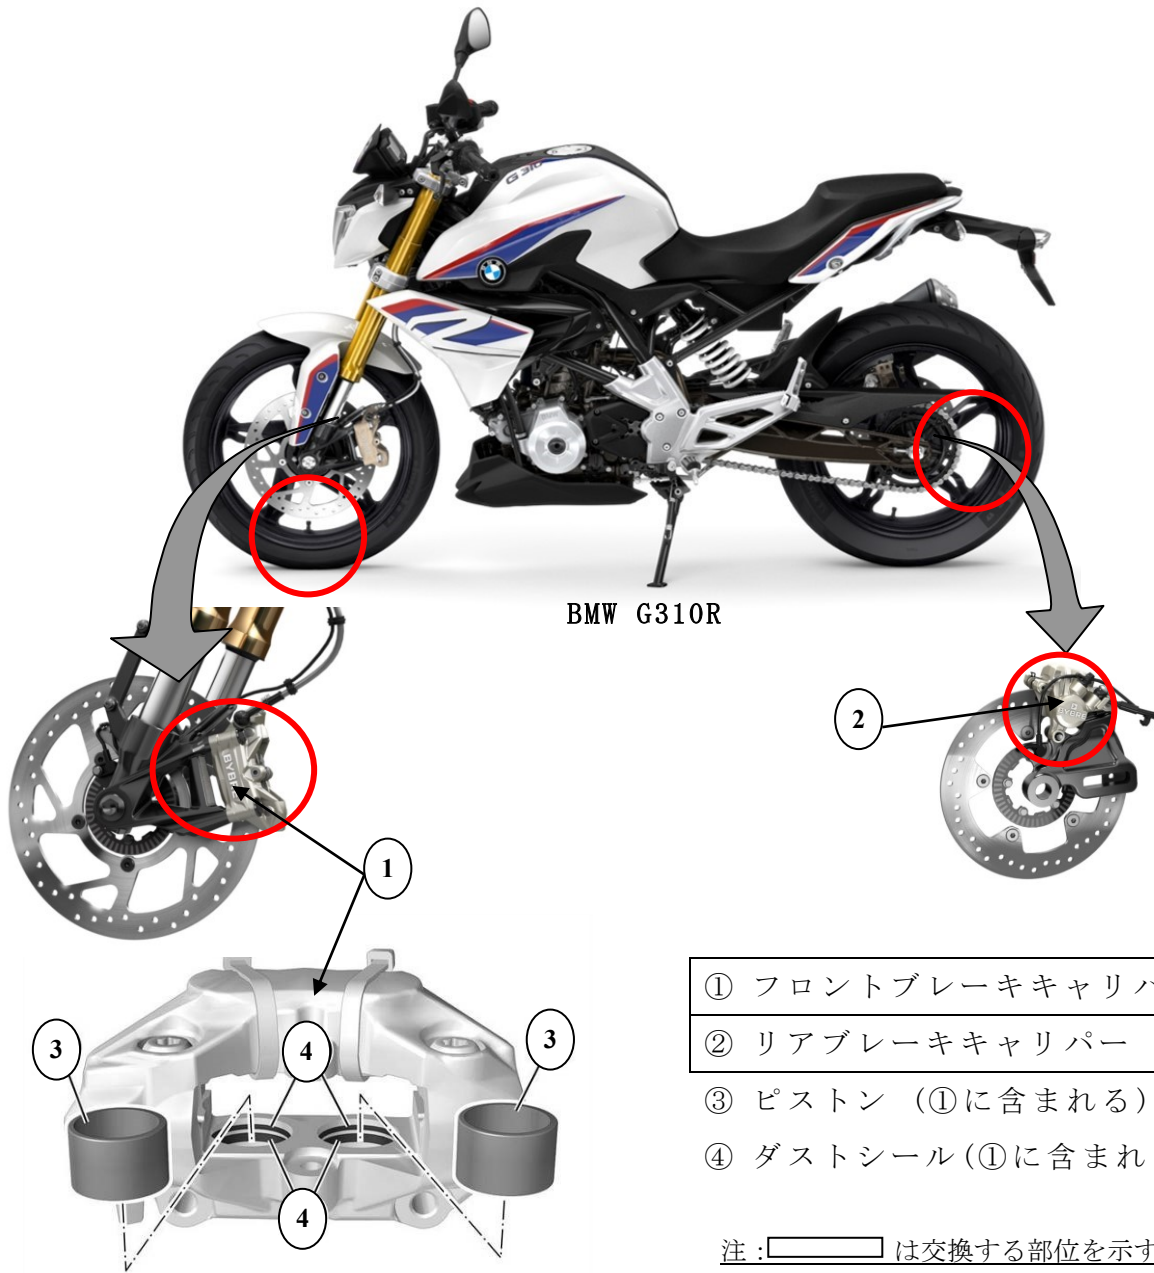
ブレーキキャリパーにおいて、ピストン摺動部の金属表面処理が不適切なため、表面に腐食が発生するものがある。そのため、摺動部の腐食が抵抗となり、キャリパーピストンの戻りが悪くなり、最悪の場合、ブレーキが引きずるおそれがある。

全車両、前後のブレーキキャリパーを対策品と交換する。

左フロントブレーキキャリパーに白ペイントマークを付ける。
