改善箇所説明図

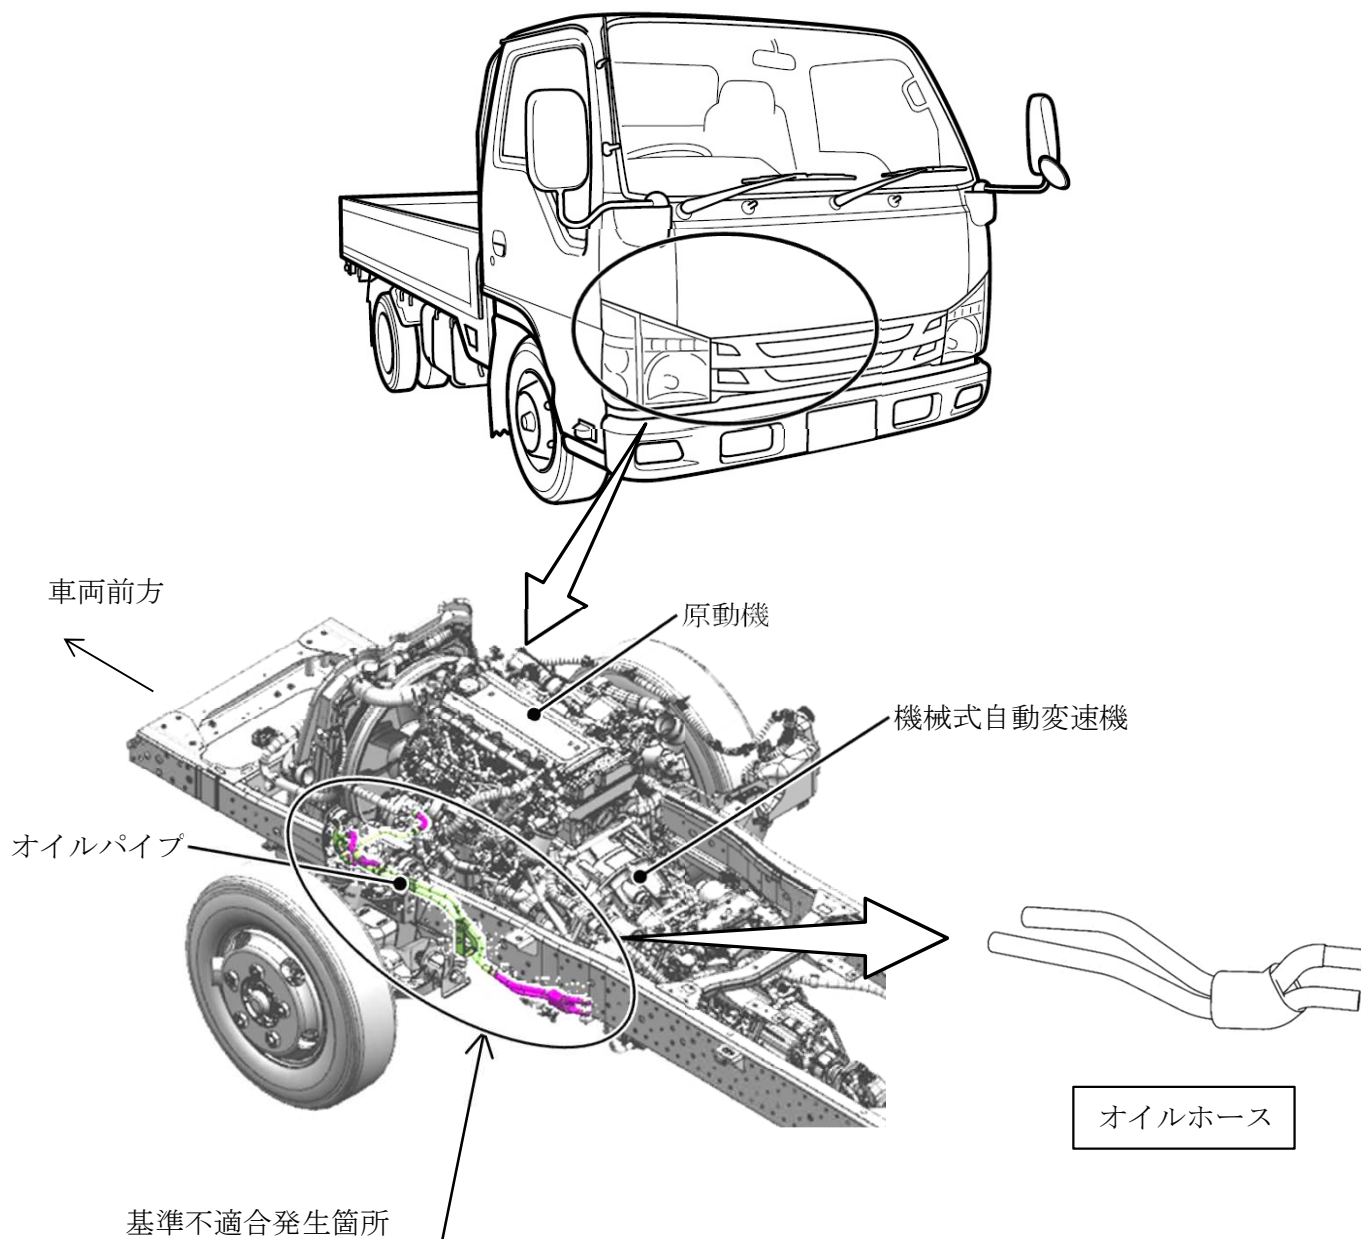
小型トラックの機械式自動変速機において、オイルホース製造工程での作業が不適切なため、ホースのシール性が低下しているものがある。そのため、当該ホースとオイルパイプの継ぎ目からオイルが漏れて変速不良となり、最悪の場合、走行不能に至るおそれがある。

全車両、機械式自動変速機のオイルホースを良品に交換する。

識別： ステアリングコラムブラケットに識別ペイント（桃色）を塗布する。
