改善箇所説明図

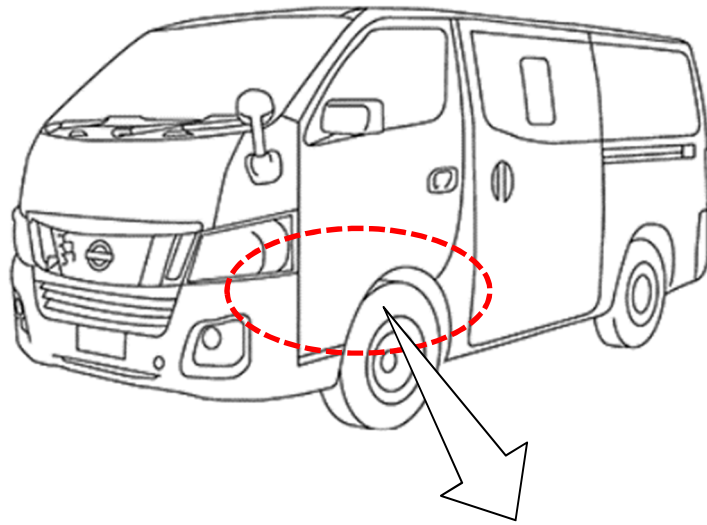
トルクコンバータ

オートマチック
トランスミッション

基準不適合発生箇所

オートマチックトランスミッションにおいて、トルクコンバータのロックアップクラッチを固定するリベット寸法が不適切なため、強度が不足してリベットが破損することがある。そのため、リベットの破損片による摩擦材の異常摩耗等が発生して、トルクコンバータのロックアップができなくなり警告灯が点灯し、最悪の場合、摩耗粉によりオイルストレーナーが詰まり、オイルポンプの油圧が不足することで走行不能となるおそれがある。

全車両、トルクコンバータを対策品に交換する。なお、特定の故障コードを確認した場合はトランスミッション本体を交換する。

識別：白色のシールをモデルナンバープレートの上横に貼り付ける。
