改善箇所説明図

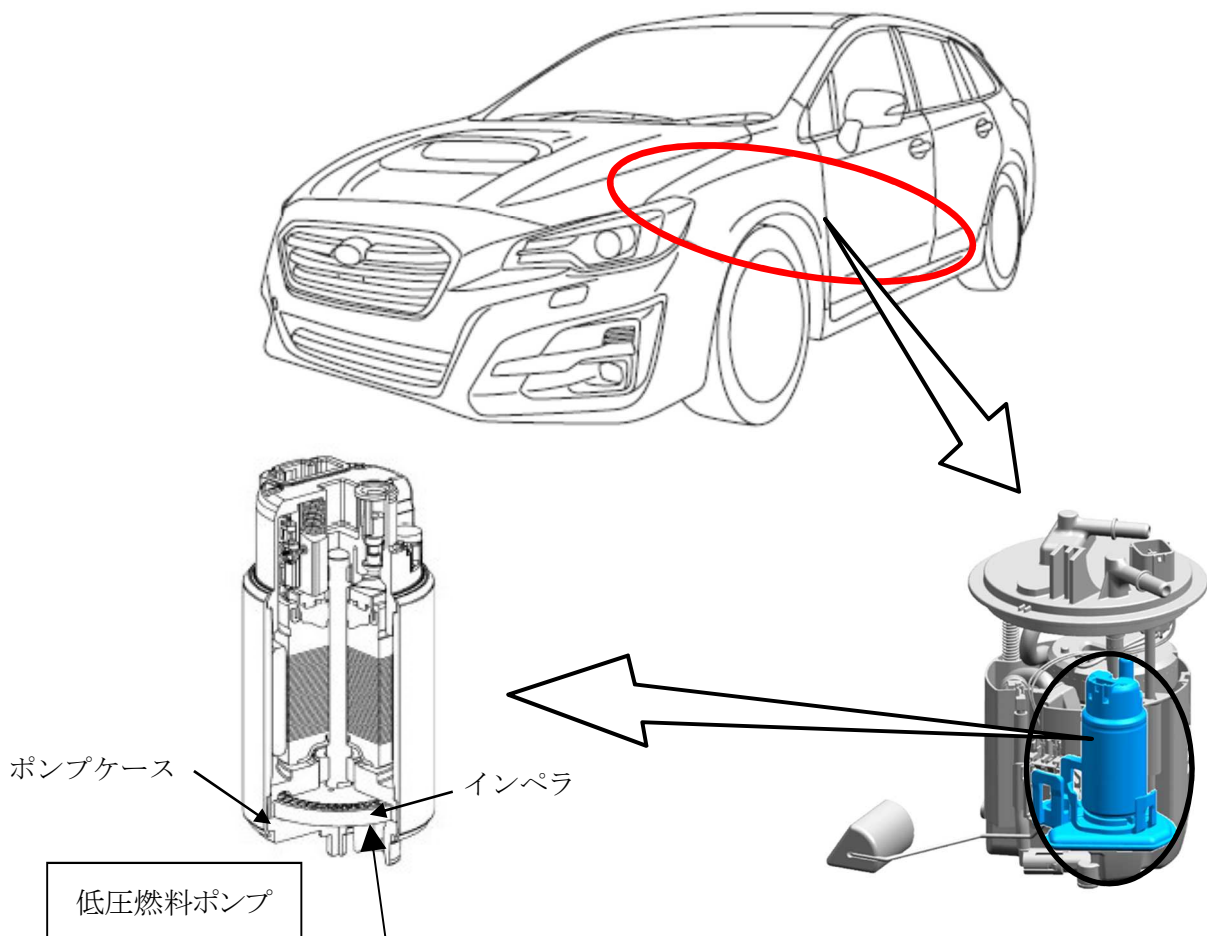
基準不適合発生箇所

燃料ポンプのインペラ（樹脂製羽根車）において、成形条件が不適切なため、樹脂密度が低くなって、燃料により膨潤して変形することがある。そのため、インペラがポンプケースと接触して燃料ポンプが作動不良となり、最悪の場合、走行中エンストに至るおそれがある。

全車両、低圧燃料ポンプを対策品と交換する。
