改善箇所説明図

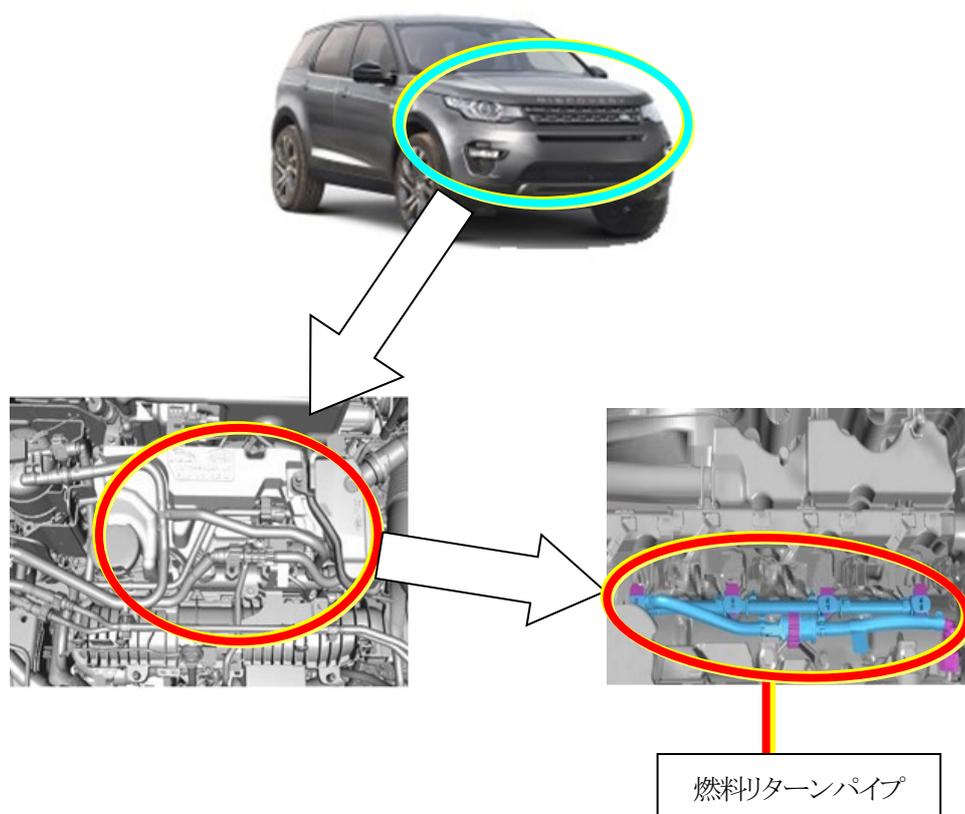
基準不適合発生箇所

燃料装置において、燃料のリターンパイプの製造が不適切なため、リターンパイプの強度が不足しているものがある。そのため、そのままの状態で使用を続けると、圧力脈動によるパイプへの振動により、リターンパイプに亀裂が生じ燃料が漏れるおそれがある。

全車両、燃料のリターンパイプを点検し、該当するものは対策品に交換する。

識別：助手席ドアチェックアームのボディ側取付けボルトに白ペイントを塗布する。
