# 改善箇所説明図

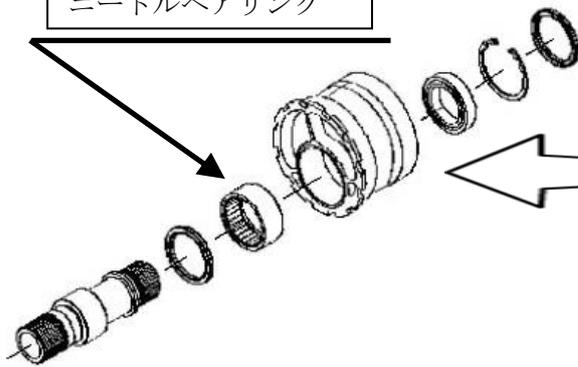
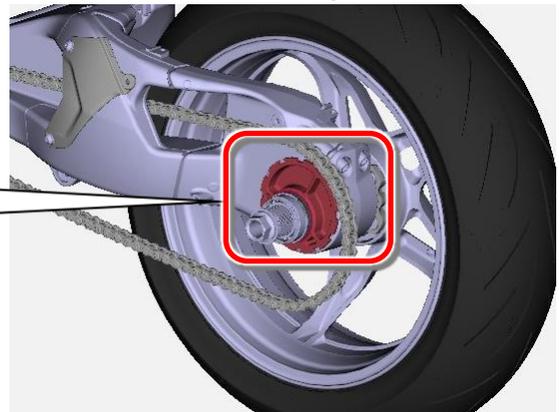
ニードルベアリング

基準不適合発生箇所

リヤホイールのニードルベアリングにおいて、グリース塗布作業が不適切なためグリース量が少ないものがある。そのため、ニードルベアリングが潤滑不良となり破損し、最悪の場合、リヤホイールがロックし走行不能となるおそれがある。

改善の内容 全車両、ニードルベアリングを新品に交換しグリースを塗布する。  
関連部品に損傷があれば交換をする。
