改善箇所説明図

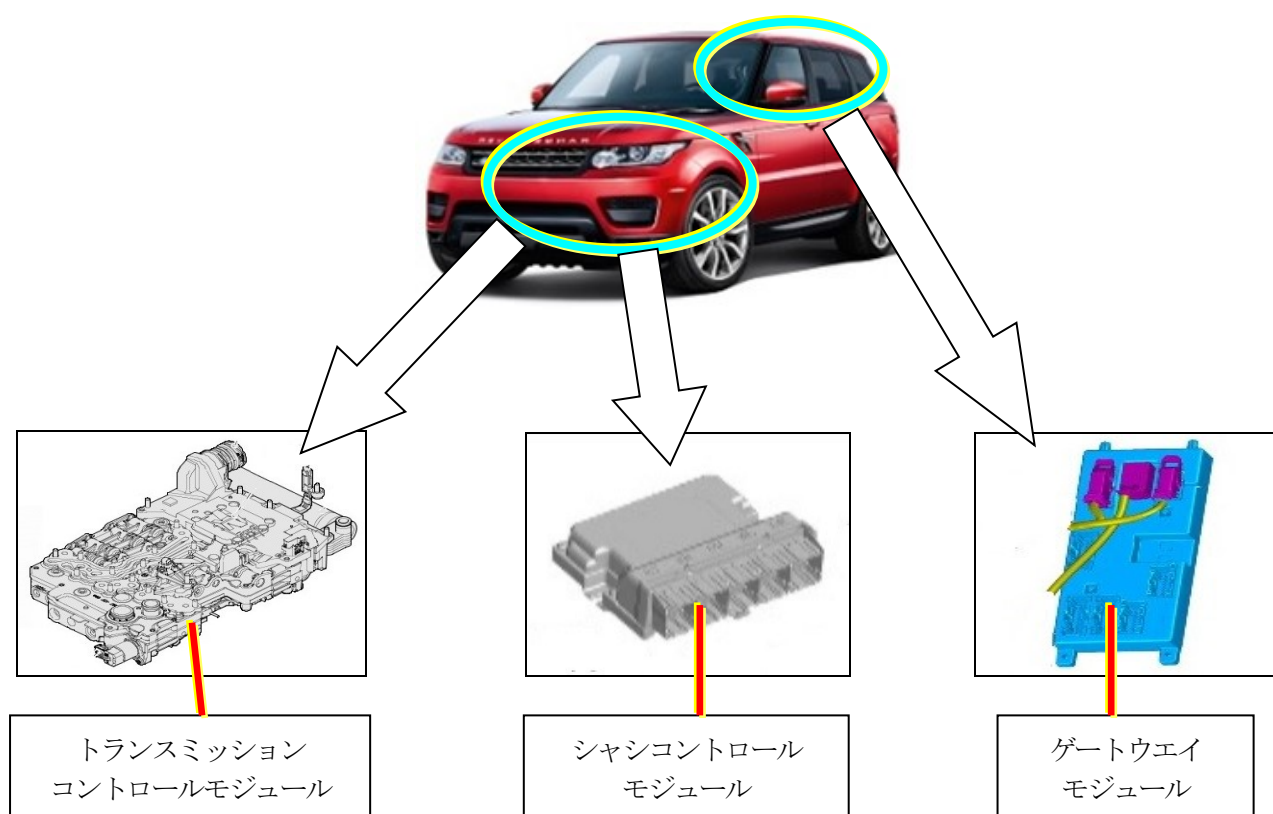
基準不適合発生箇所

トランスミッションコントロールモジュール及びシャシコントロールモジュール、又はトランスミッションコントロールモジュール及びゲートウェイコントロールモジュールのプログラムが不適切なため、加速騒音の数値が保安基準第30条(騒音防止装置)の基準に適合しなくなるおそれがある。

全車両、トランスミッションコントロールモジュール及びシャシコントロールモジュール、又はトランスミッションコントロールモジュール及びゲートウェイコントロールモジュールのプログラムを更新する。

識別：運転席ドアのボディ側下部、ドアヒンジボルトに銀ペイントを塗布する。
