改善箇所説明図

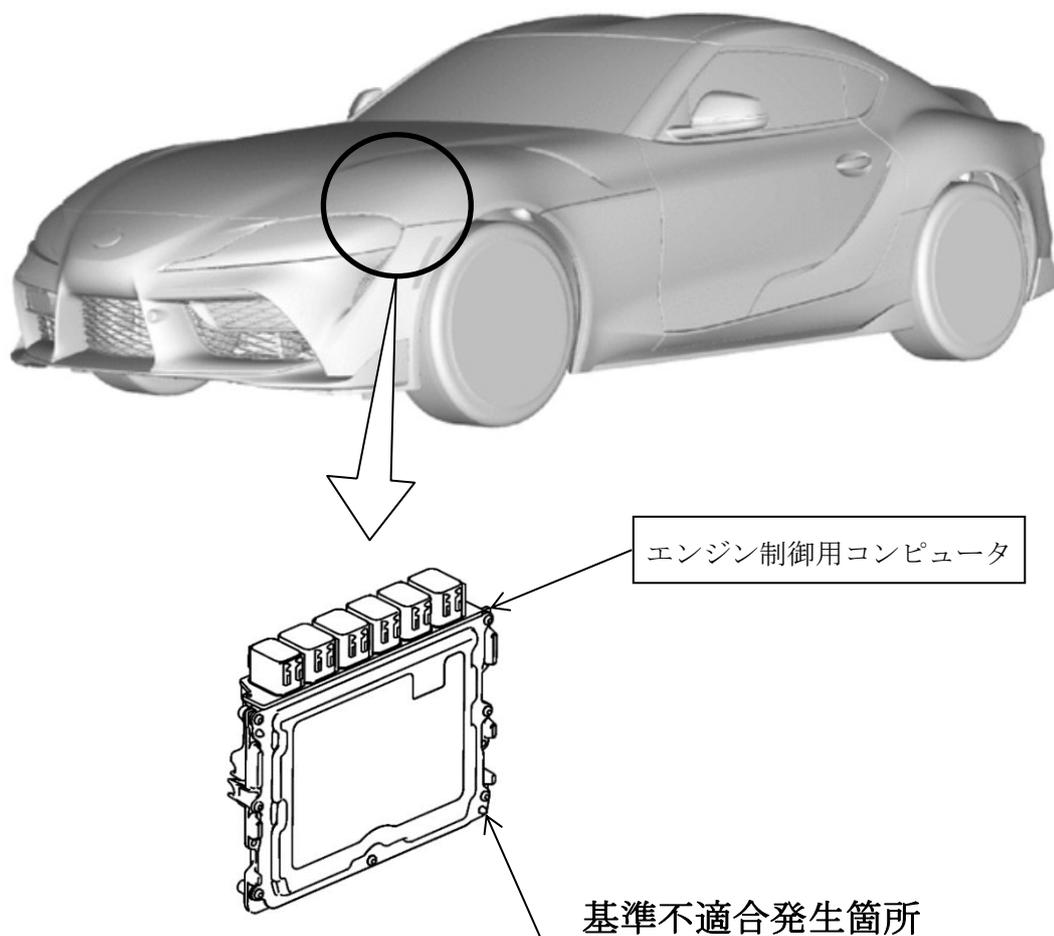
エンジン制御用コンピュータにおいて、制御プログラムが不適切なため、始動直後にエンジンを停止する等の操作により、エンジンに逆回転方向の力が加わり、バキュームポンプ内の潤滑油が逆流して構成部品が損傷することがある。そのため、倍力作用が損なわれて制動停止距離が伸びるおそれがある。

全車両、エンジン制御用コンピュータのプログラムを対策仕様に修正する。
