改善箇所説明図

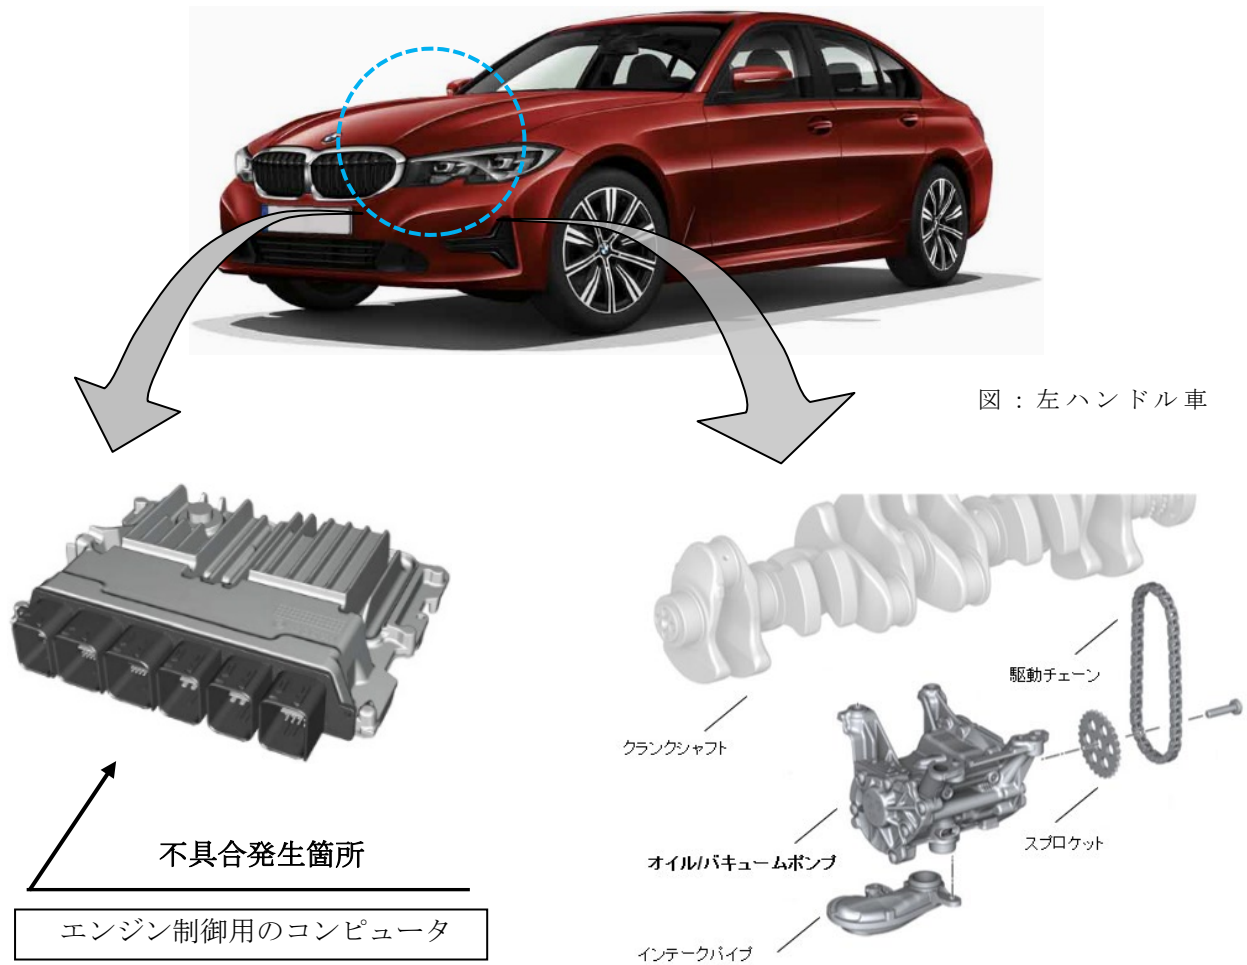
注) は、対策プログラムに書き換える部品を示す。

エンジン制御用コンピュータにおいて、制御プログラムが不適切なため、始動直後にエンジンを停止する等の操作により、エンジンに逆回転方向の力が加わり、バキュームポンプ内の潤滑油が逆流して構成部品が損傷することがある。そのため、倍力作用が損なわれて制動停止距離が伸びるおそれがある。

全車両、エンジン制御用のコンピュータの制御プログラムを対策プログラムに書き換える。
