改善箇所説明図

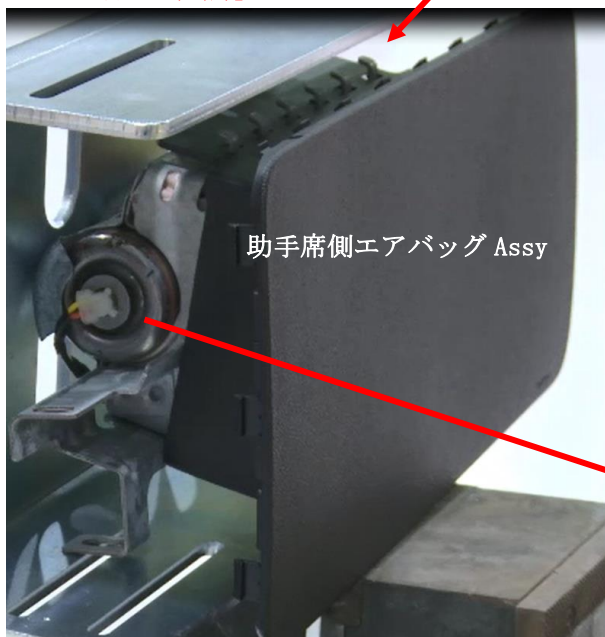
「不具合発生箇所」

は、助手席側エアバッグインフレーターを示す。

助手席側前面エアバッグのインフレーター（膨張装置）において、環境温度および湿度変化の繰り返しによりガス発生剤が劣化することがある。そのため、エアバッグ展開時にインフレーター内圧が異常上昇して、インフレーター容器が破損するおそれがある。

全車両、助手席側前面エアバッグインフレーターを対策品に交換する。
