改善箇所説明図

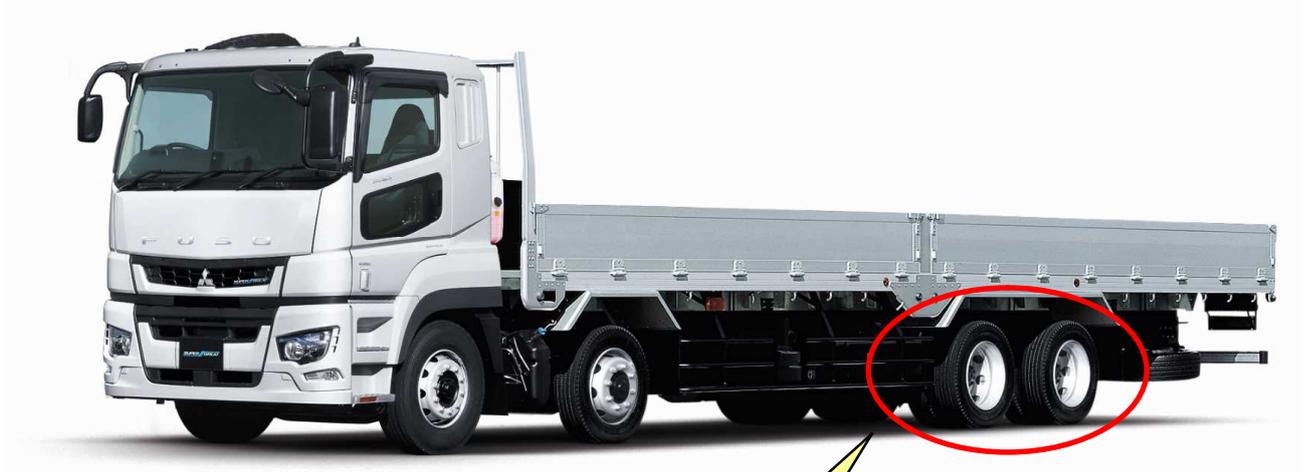
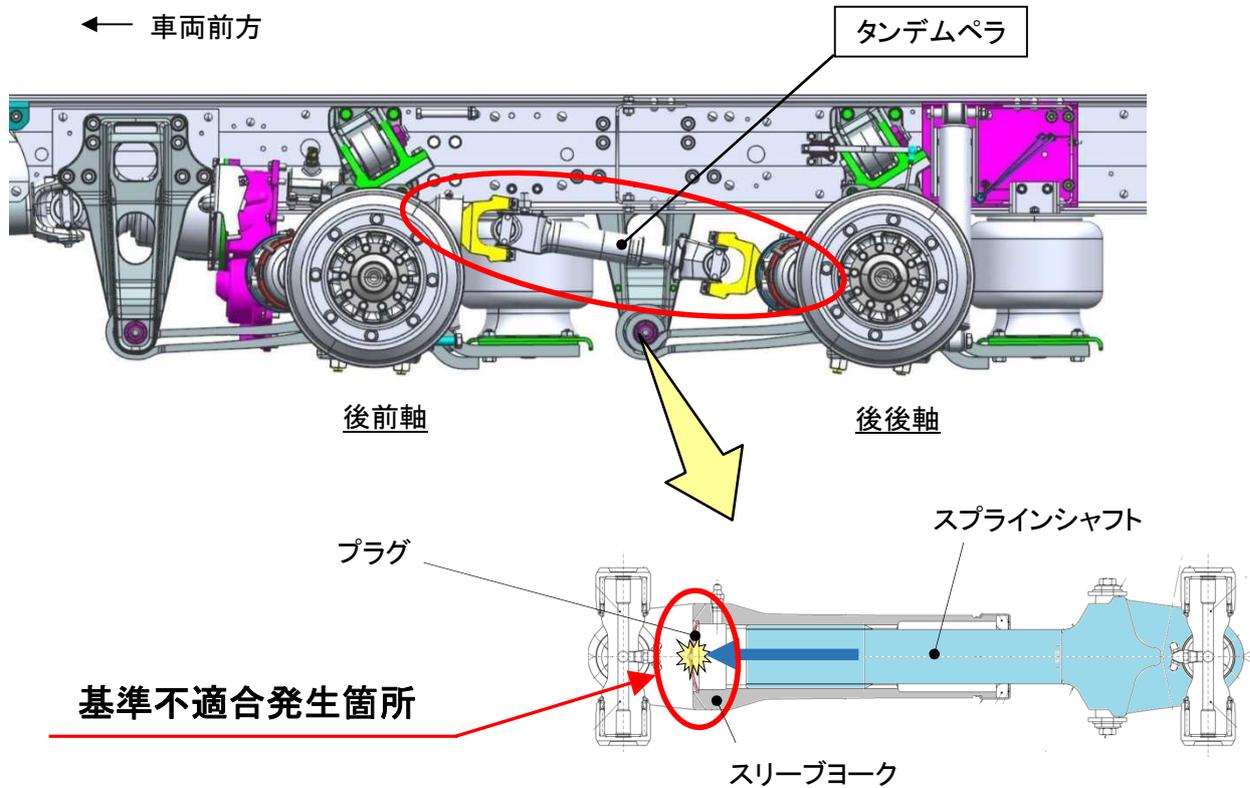
エアサス仕様の大型トラック(4軸車)において、タンデムペラ(後前軸と後後軸間のプロペラシャフト)の長さ設定が不適切なため、タンデムペラが最も縮んだ際にスプリンシャフトがプラグを押ししまい、プラグが脱落し他の交通に影響をおよぼすおそれがある。

全車両、暫定措置としてタンデムペラにプラグ脱落防止用の樹脂製バンドを装着し、準備が出来次第、対策品のタンデムペラと交換する。
