不具合箇所説明図

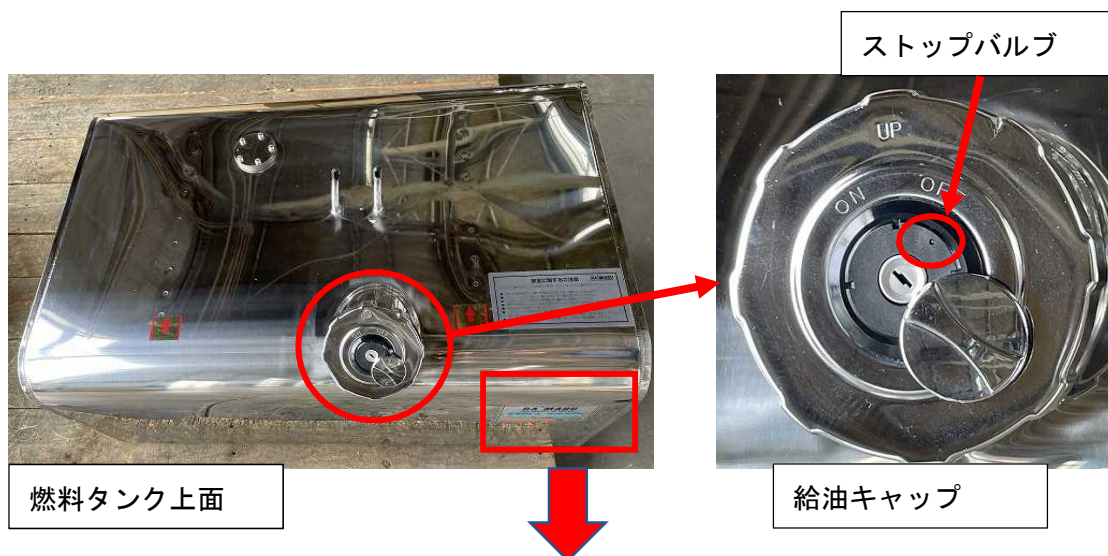
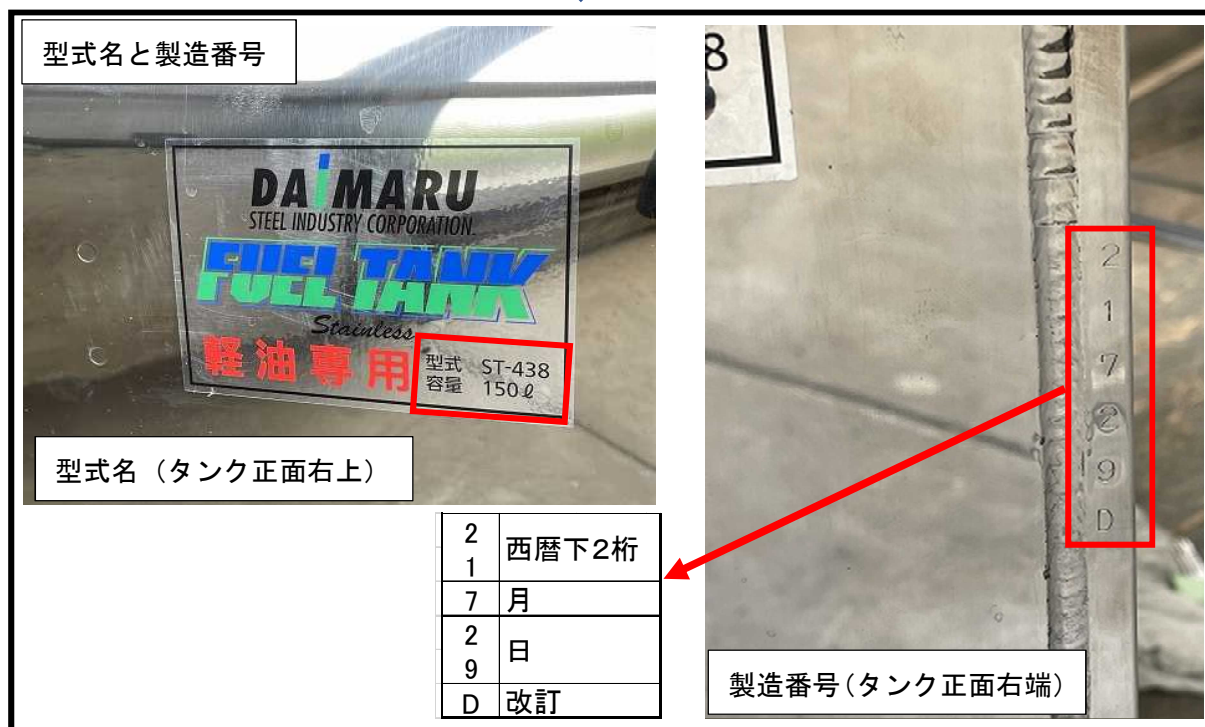
ユーザーからの要望で出荷したトラック用燃料タンクにおいて、給油キャップのストップバルブ内にあるバネの設定が不適切であるため、タンク連装時サブタンク側からメインタンク側へ燃料の供給が円滑に行われにくくなり、実際の燃料給油量に比べて早めに残量の表示が Empty を指し示すおそれがある。

給油キャップを改善品へ交換する。
